Von Ruinen zu Schlössern –
Bestandsaufnahme und Sammlungsanalyse
am Beispiel der Gemäldesammlung
auf Schloss Greillenstein, NÖ

Die topografischen Ansichten –
Erstellung eines Maßnahmenkataloges und
Modellrestaurierung des schwer beschädigten
Gemäldes *Grienau*

NATALIA GUSTAVSON

DIPLOMARBEIT 2004

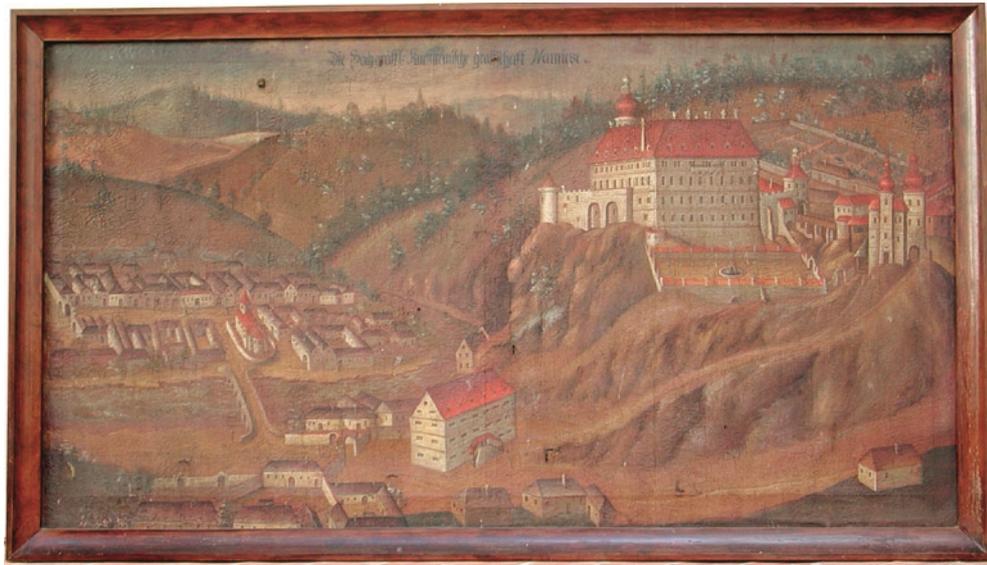
Zierrahmen	<ul style="list-style-type: none"> - sekundär - einfach profilierte Holzleisten - dunkelrotbraune Fassung (verm. in Kleistertechnik) 	<ul style="list-style-type: none"> - Verschmutzung der Oberfläche
Ablesbare Eingriffe - Restaurierungen	<ul style="list-style-type: none"> - Flicken an der Rückseite (unter Löchern/Rissen in der Leinwand) - sekundärer Firnis Auftrag - Neuanfertigung eines Zierrahmens

Abb. 73: Zustand *Namiest*, Bestandsaufnahme

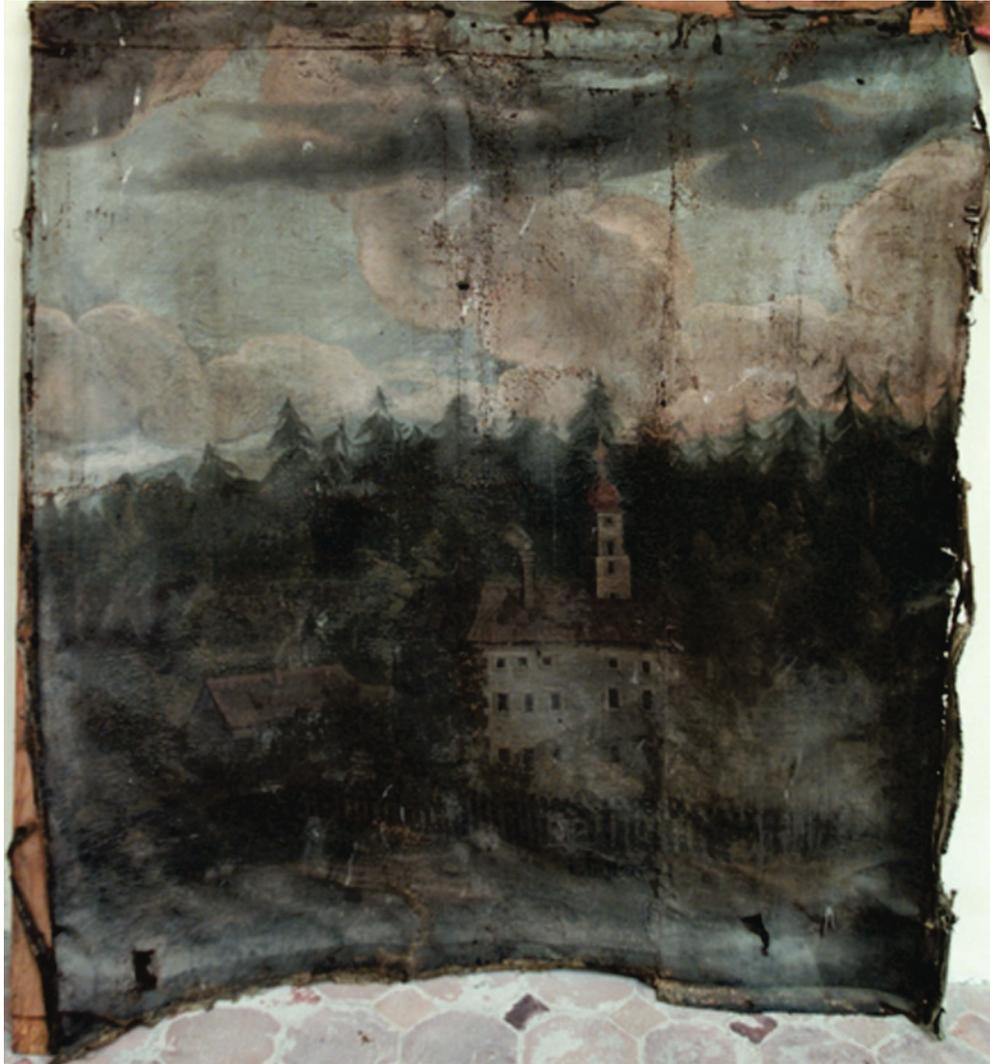
Überzug	- Naturharzfirmis	- extrem degradiert - mattes Erscheinungsbild - sehr starke Verschmutzung der Oberfläche (auch Farbspritzer und Vogelexkrementen)
Zierrahmen	- nicht vorhanden	/
Ablesbare Eingriffe -Restaurierungen	- Flicker an der Rückseite (unter Löchern/Rissen in der Leinwand) - Teile des Spannrahmens entfernt

Abb. 75: Zustand *Limpach*, Bestandsaufnahme

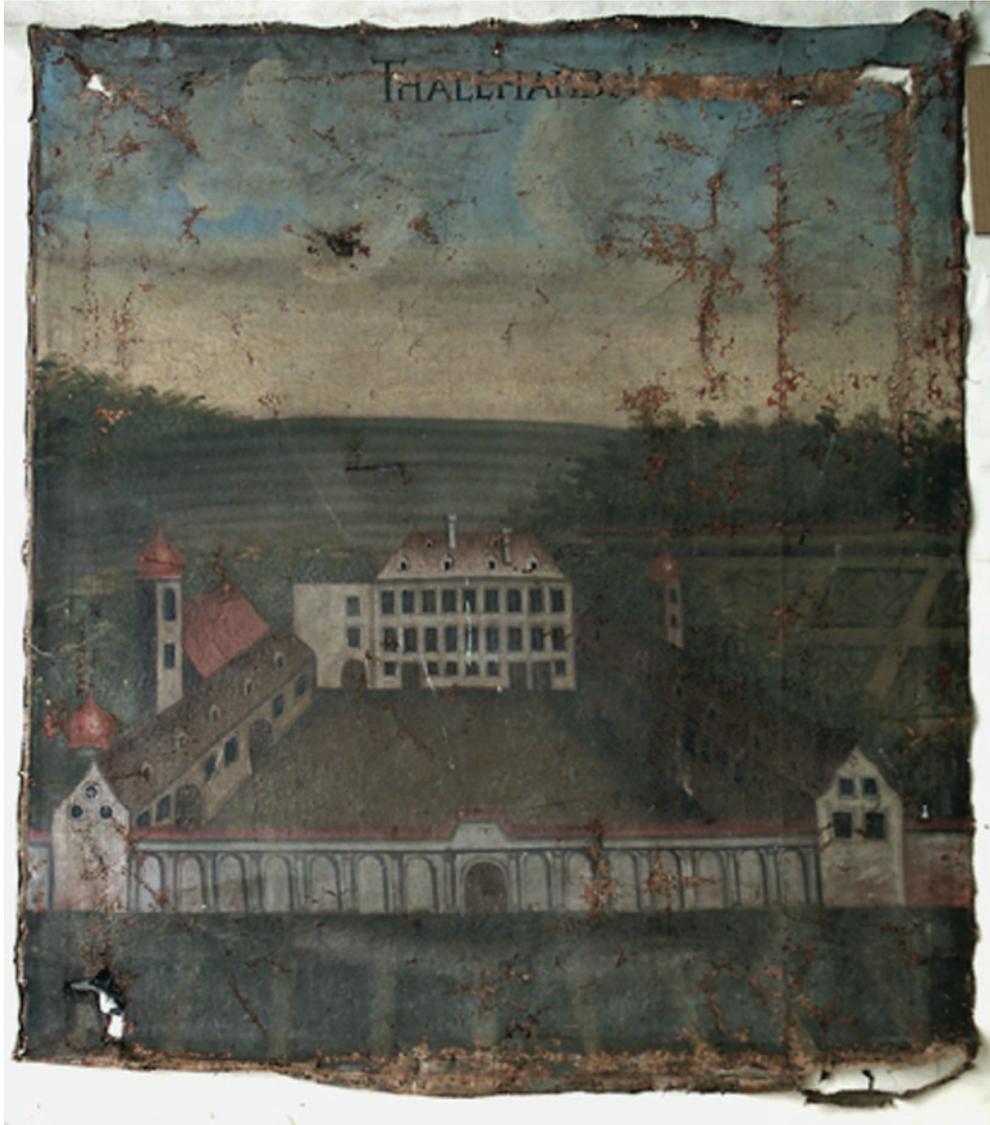
Überzug	- vermutlich Naturharzfirmis	- extrem degradiert - mattes Erscheinungsbild - sehr starke Verschmutzung der Oberfläche (auch Vogeleckremente)
Zierrahmen	- nicht vorhanden	/
Ablesbare Eingriffe -Restaurierungen	- Formatveränderung - Vom Spannrahmen abgespannt - Flicker an der Rückseite (unter Löchern/Rissen in der Leinwand) - Mit der Bildseite nach innen gerollt

Abb. 77: Zustand *Thallhamb*, Bestandsaufnahme

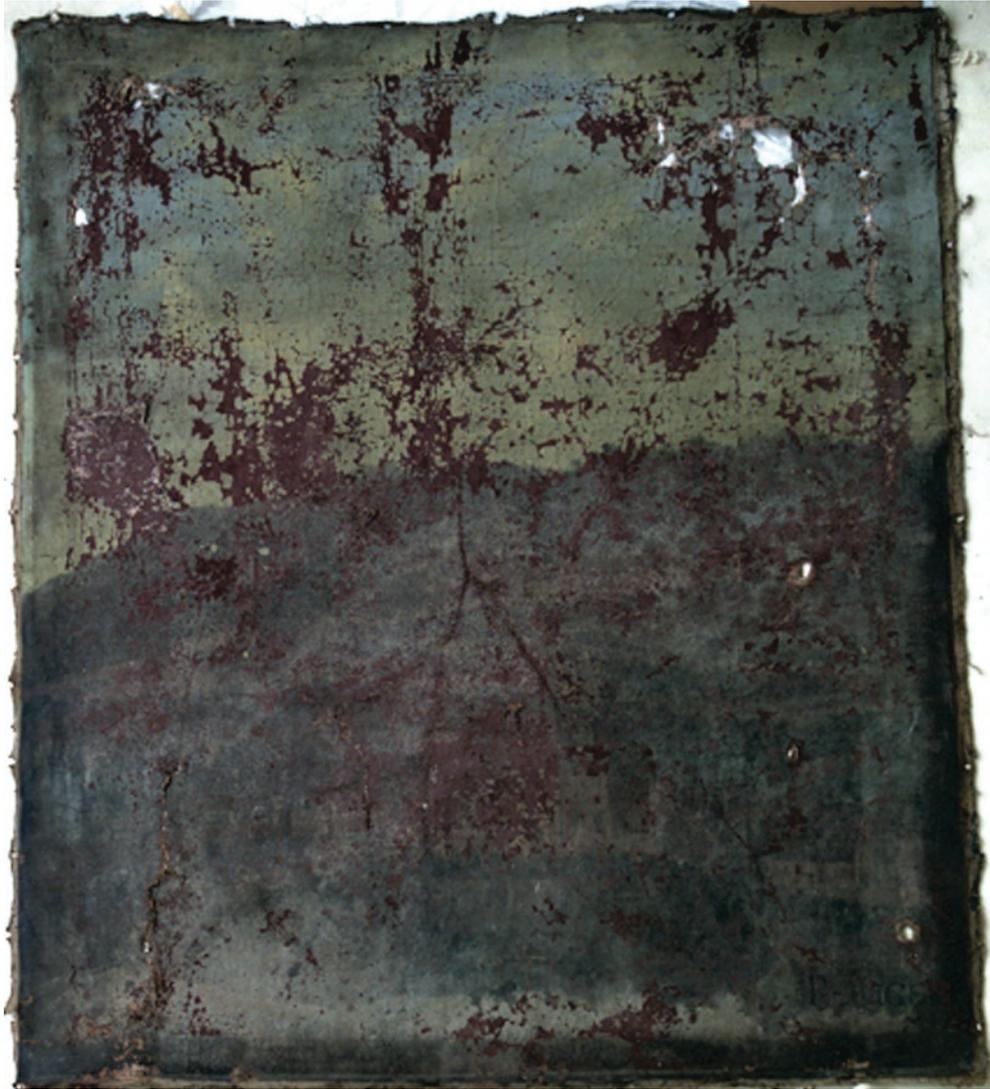
Überzug	- verm. Naturharzfirnis	- extrem degradiert - mattes Erscheinungsbild - extrem starke Verschmutzung der Oberfläche
Zierrahmen	- nicht vorhanden	/
Ablesbare Eingriffe - Restaurierungen	- Vom Spannrahmen abgespannt - Mit der Bildseite nach innen gerollt

Abb. 79: Zustand *Reingers*, Bestandsaufnahme

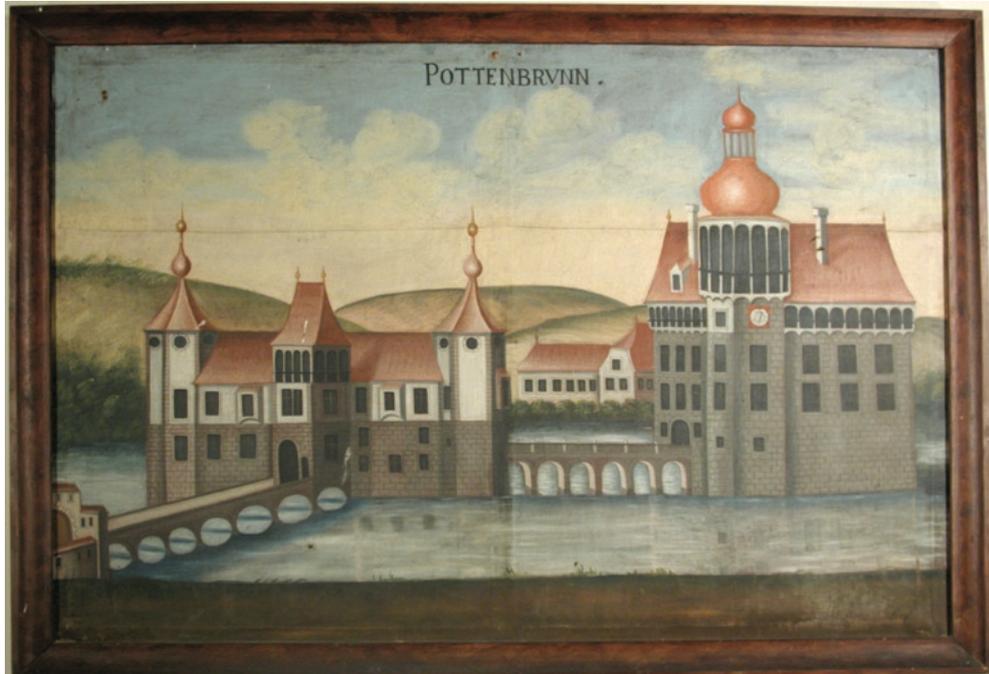
Überzug	- sekundärer Firnisauftrag - vermutlich Naturharzfirnis	- sehr stark degradiert - insgesamt mattes Erscheinungsbild - partiell glänzende, stark vergilbte Stellen - Verschmutzung der Oberfläche (auch Farbspritzer und Vogelekrementen)
Zierrahmen	- sekundär - einfach profilierte Holzleisten - dunkelrotbraune Fassung (verm. in Kleistertechnik)	- kleinere Ausbrüche in der Fassung - Verschmutzung der Oberfläche
Ablesbare Eingriffe - Restaurierungen	- Flicken an der Rückseite (unter Löchern/Rissen in der Leinwand) - Reinigungsschäden, Firnisbehandlung - sekundärer Firnisauftrag - Neuanfertigung eines Zierrahmens

Abb. 81: Zustand *Pottenbrunn*, Bestandsaufnahme

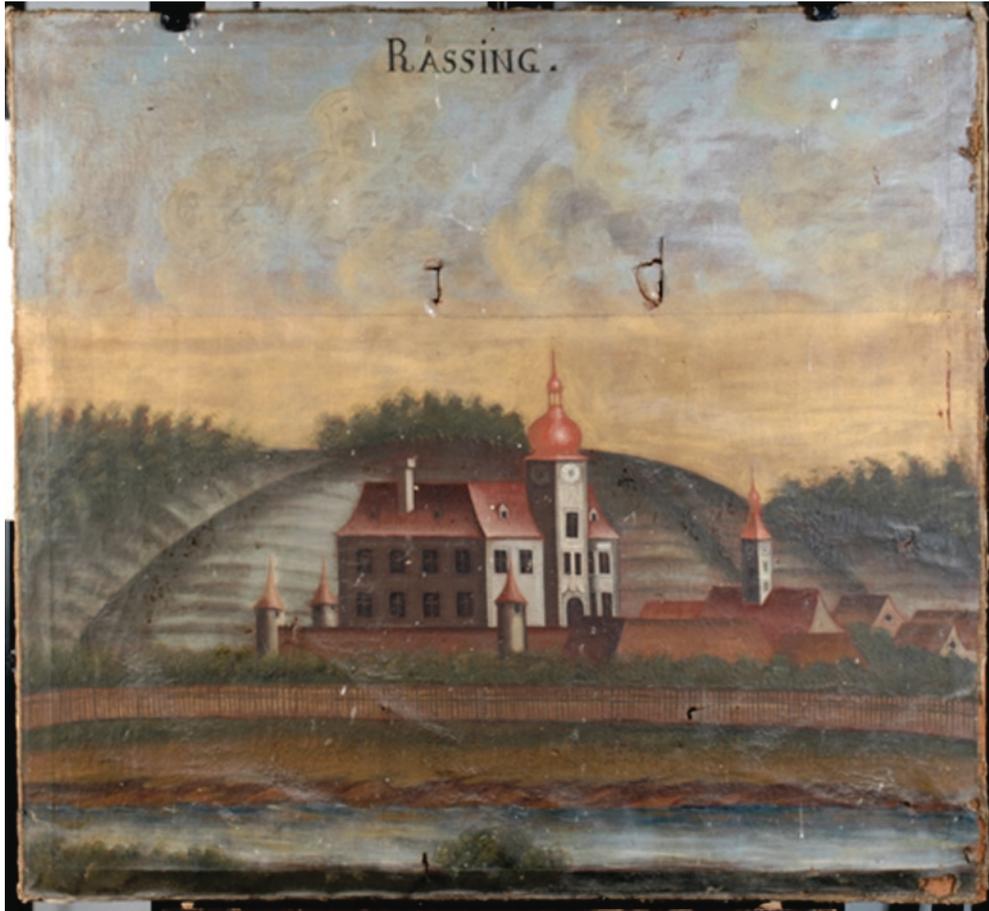
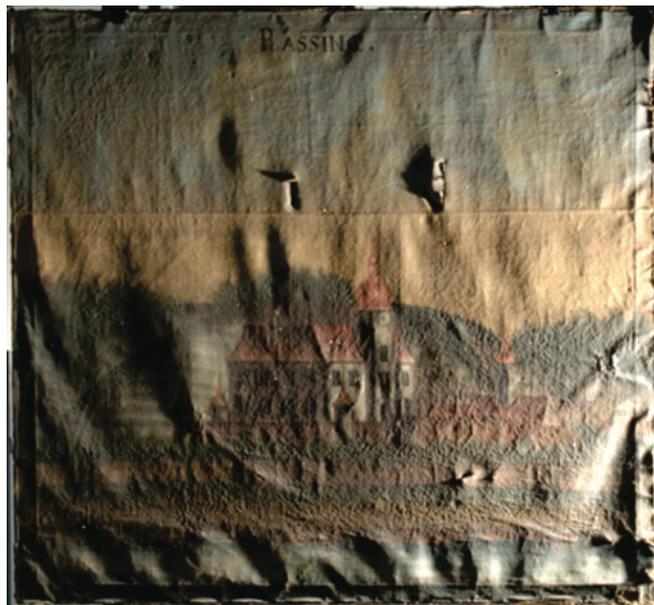
Überzug	- sekundärer Firnis Auftrag - vermutlich Naturharzfirnis (möglicherweise Ölzusatz)	- sehr stark degradiert - insgesamt mattes Erscheinungsbild - partiell glänzende, stark vergilbte/ verbräunte Stellen - starke Verschmutzung der Oberfläche (auch Farbspritzer und Vogelkrementen)
Zierrahmen	- sekundär - einfach profilierte Holzleisten - dunkelrotbraune Fassung (verm. in Kleistertechnik)	- kleinere Ausbrüche in der Fassung - Verschmutzung der Oberfläche
Ablesbare Eingriffe -Restaurierungen	- Flicker an der Rückseite (unter Löchern/Rissen in der Leinwand) - Reinigungsschäden, Firnisbehandlung - sekundärer Firnis Auftrag - Neuanfertigung eines Zierrahmens

Abb. 82: Zustand *Rassing*, Bestandsaufnahme

Abb. 83: *Rassing* Streiflichtaufnahme

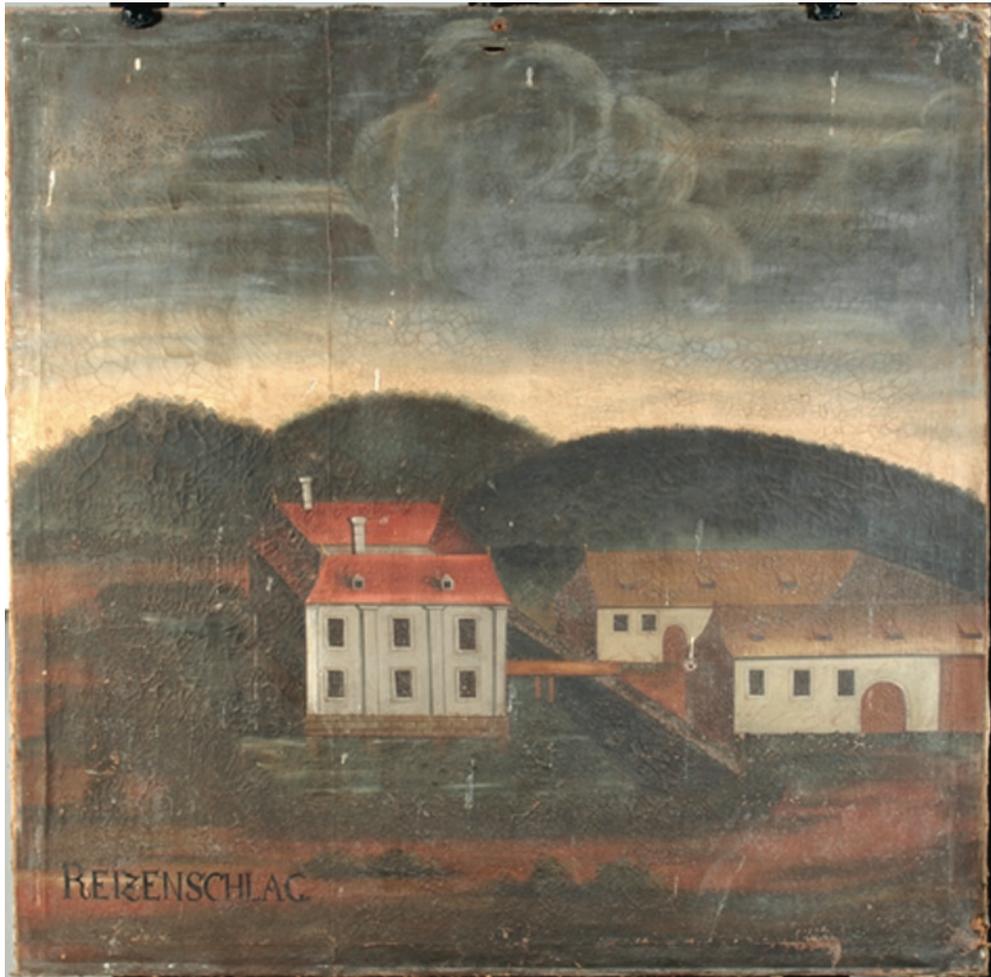
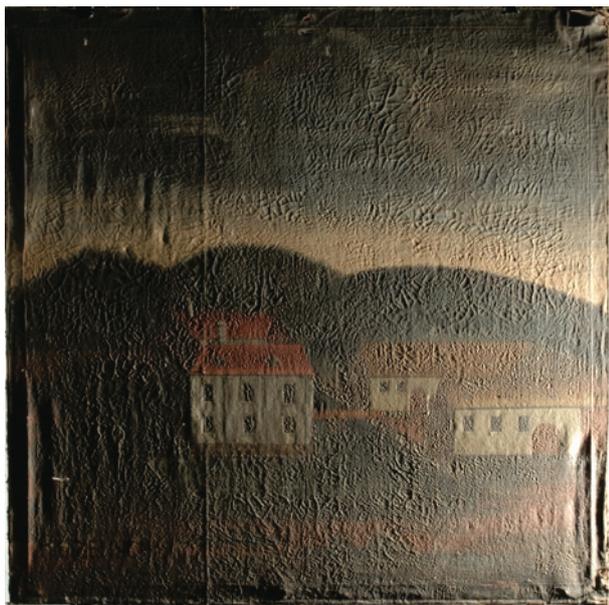
Überzug	- sekundärer Firnisauftrag - vermutlich Naturharzfirnis (möglicherweise Ölzusatz)	- sehr stark degradiert - insgesamt mattes Erscheinungsbild - partiell glänzende, stark vergilbte/ verbräunte Stellen - starke Verschmutzung der Oberfläche (auch Farbspritzer und Vogelekrementen)
Zierrahmen	- sekundär - einfach profilierte Holzleisten - dunkelrotbraune Fassung (verm. in Kleistertechnik)	- kleinere Ausbrüche in der Fassung - Verschmutzung der Oberfläche
Ablesbare Eingriffe - Restaurierungen	- Flicker an der Rückseite (unter Löchern/Rissen in der Leinwand) - Reinigungsschäden, Firnisbehandlung - großflächige Übermalungen im Himmel - sekundärer Firnisauftrag - Neuanfertigung eines Zierrahmens

Abb. 84: Zustand *Reizenschlag*, Bestandsaufnahme

Abb. 85: *Reizenschlag*, Streiflichtaufnahme

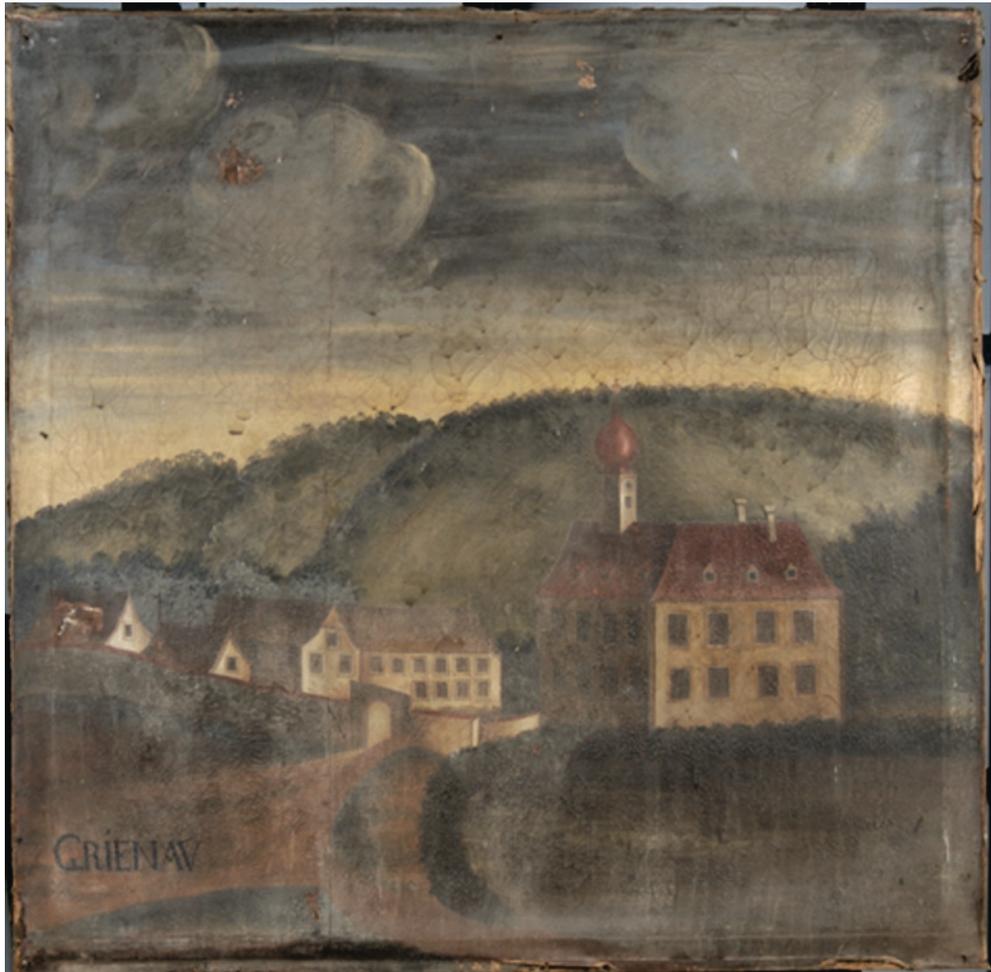
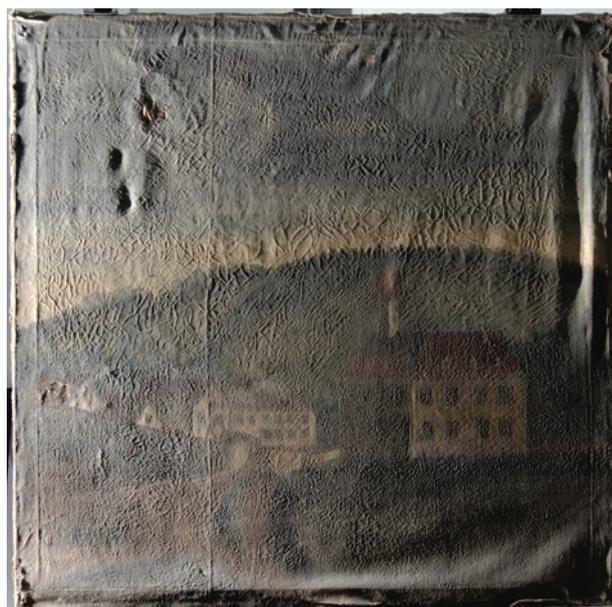
Überzug	- sekundärer Firnisauftrag - ölhältiger Naturharzfirmis	- unregelmäßiger Glanz - Rinnsuren und Tränen - starke Vergilbung/Verbräunung - extreme Verschmutzung der Oberfläche (auch Farbspritzer und Vogelkrementen)
Zierrahmen	- sekundär - einfach profilierte Holzleisten - dunkelrotbraune Fassung (verm. in Kleistertechnik)	- kleinere Ausbrüche in der Fassung - Verschmutzung der Oberfläche
Ablesbare Eingriffe - Restaurierungen	- rückseitig Flicken (unter Löchern/Rissen in der Leinwand) - Reinigungsschäden, Firnisbehandlung - großflächige Übermalungen im Himmel - sekundärer Firnisauftrag - Neuanfertigung eines Zierrahmens

Abb. 86: Zustand *Grienu*, Bestandsaufnahme

Abb. 87: *Grienu*, Streiflichtaufnahme

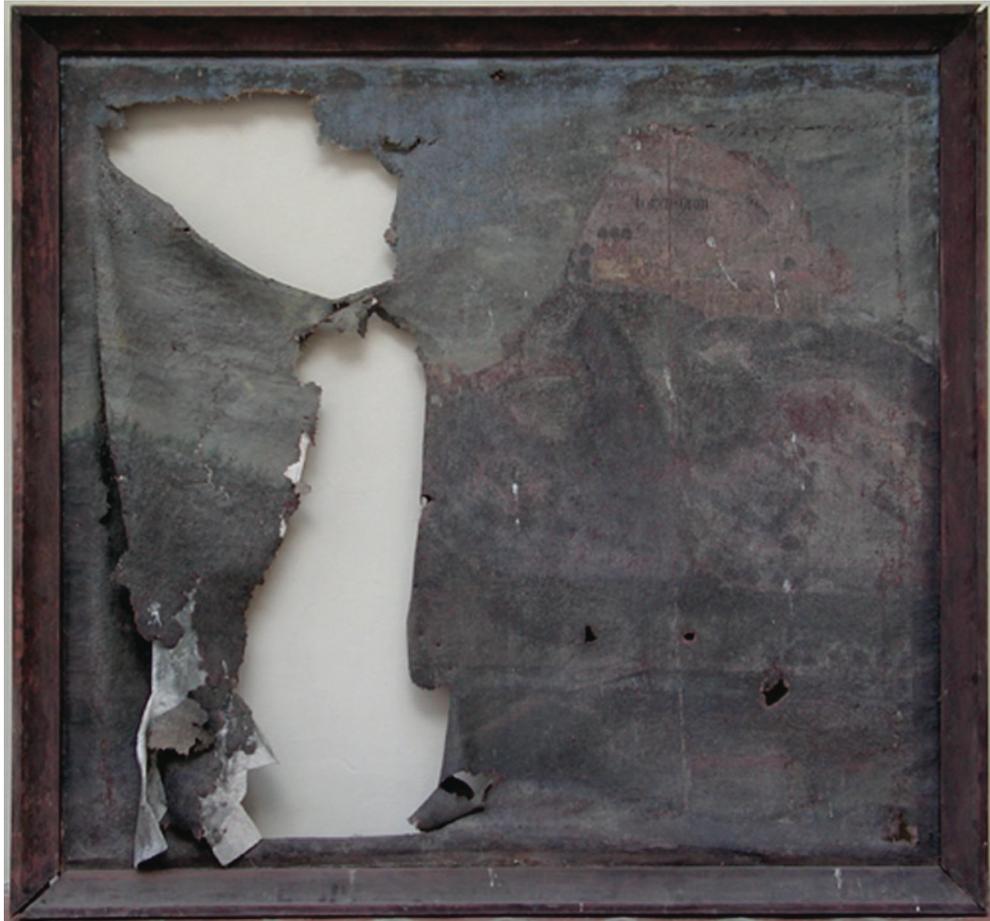
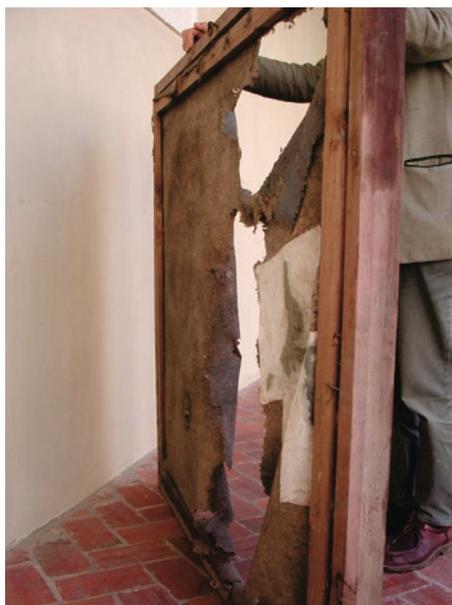
Zierrahmen	- sekundär - einfach profilierte Holzleisten - dunkelrotbraune Fassung (verm. in Kleistertechnik)	- kleinere Ausbrüche in der Fassung - starke Verschmutzung der Oberfläche (auch Vogeleckremente)
Ablehbare Eingriffe -Restaurierungen	- rückseitig große Flecken - Neuanfertigung eines Zierrahmens

Abb. 88: Zustand *Hochengran*, Bestandsaufnahme

Abb. 89: *Hochengran*, Rückseite

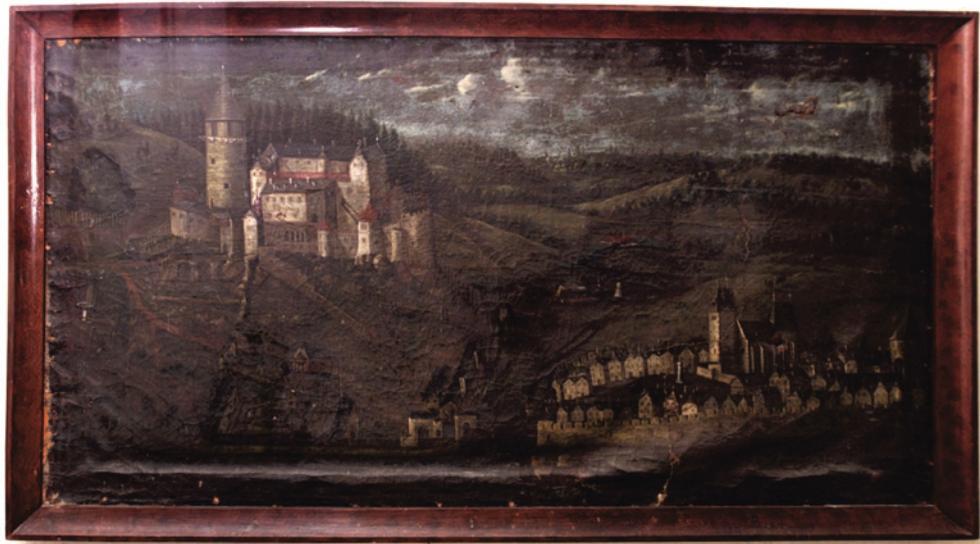
Überzug	- sekundärer Firmisauftrag - vermutlich Naturharzfirmis, möglicherweise Ölzusatz	- unregelmäßiger Glanz - stark vergilbt/verbräunt (Randbereiche parallel zu Spannrahmenkanten dunkler) - Rinnsuren und Tränen - sehr starke Verschmutzung der Oberfläche
Zierrahmen	- sekundär - einfach profilierte Holzleisten - dunkelrotbraune Fassung (verm. in Kleistertechnik)	- starke Verschmutzung (auch Farbspritzer und Vogelexkremente)
Ablesbare Eingriffe - Restaurierungen	- Format frontal auf sekundären Spannrahmen genagelt - rückseitig Flicker (unter Löchern/Rissen in der Leinwand) - Reinigungsschäden, Firmisbehandlung - sekundärer Firmisauftrag - Neuanfertigung eines Zierrahmens

Abb. 90: Zustand *Litschau*, Bestandsaufnahme

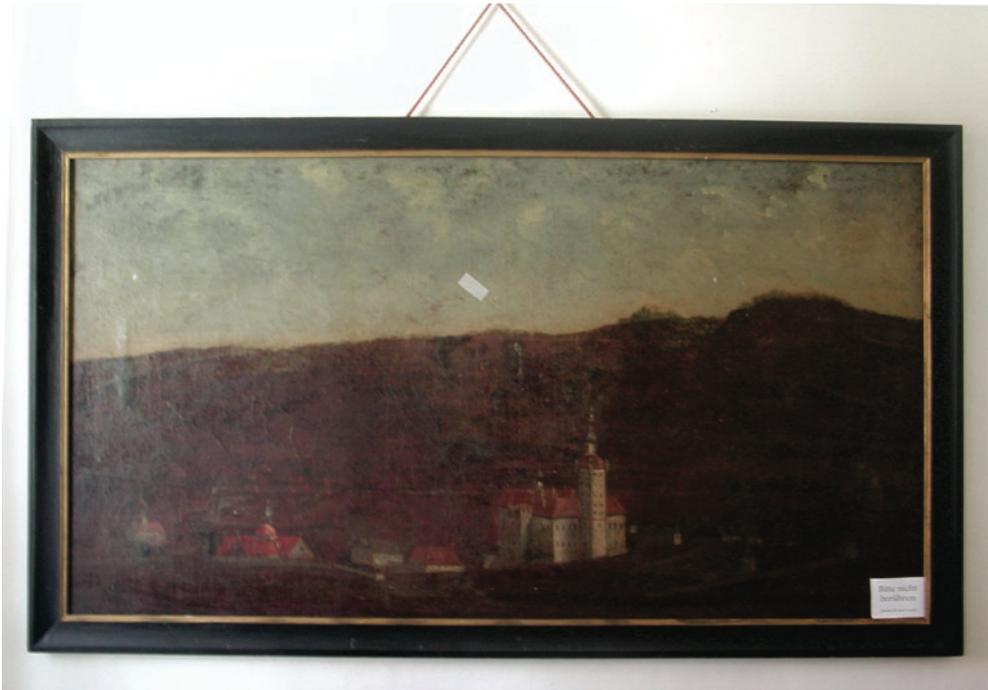
Zierrahmen	- einfach profilierte Holzleisten - schwarze Fassung - schmale bronzierte Zierleisten (innerer Rand)	- Verschmutzung der Oberfläche
Ablesbare Eingriffe -Restaurierungen	- Doublierung - sekundärer Keilrahmen - Reinigungsschäden, Firnisbehandlung - Retusche - sekundärer Firnisauftrag

Abb. 92: Zustand *Greillenstein*, Bestandsaufnahme

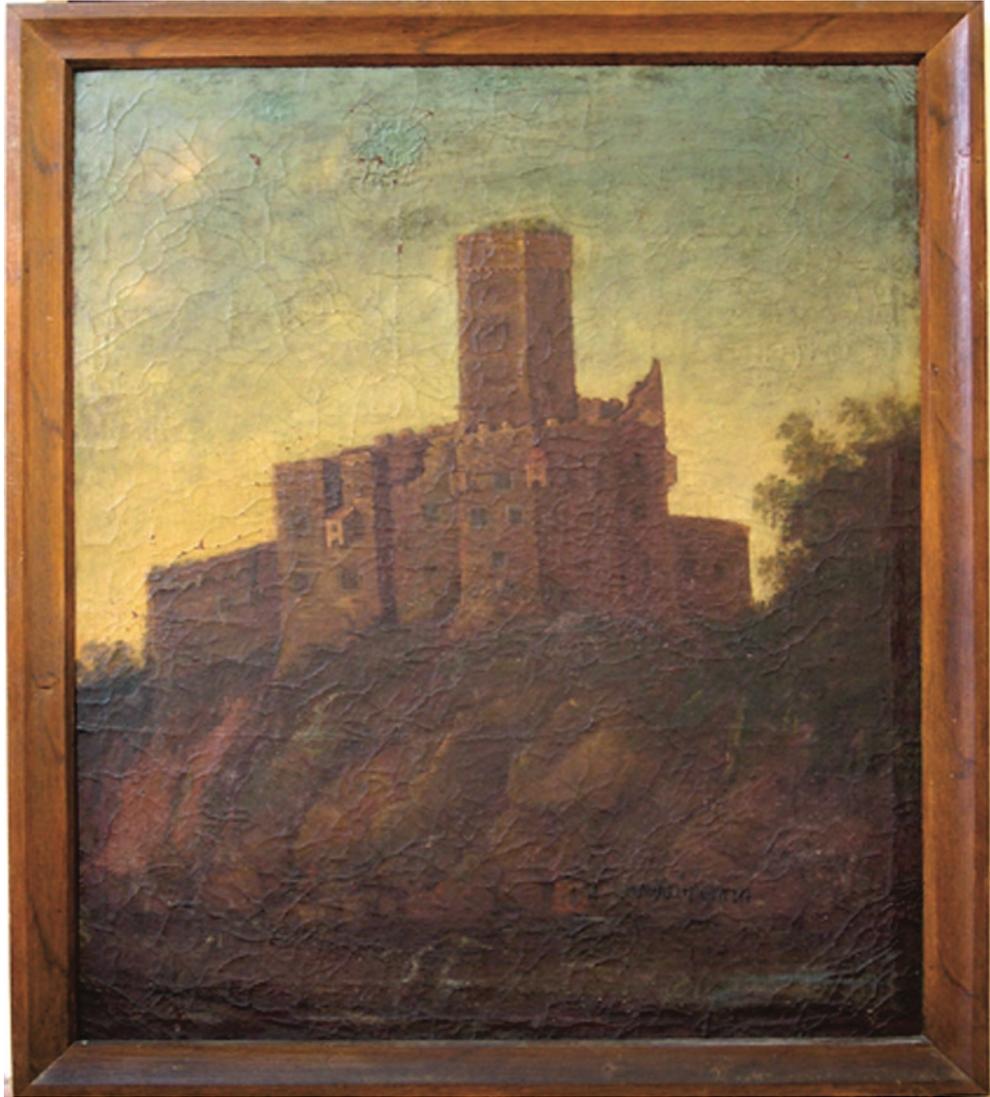
Zierrahmen	- sekundär - einfach profilierte Holzleisten - dunkelrotbraune Fassung (verm. in Kleistertechnik)	- Verschmutzung der Oberfläche
Ablesbare Eingriffe -Restaurierungen	- Reinigungsschäden, Firnisbehandlung - Übermalungen - sekundärer Firnisauftrag - Neuanfertigung eines Zierrahmens

Abb. 93: Zustand *Schaurstein*, Bestandsaufnahme

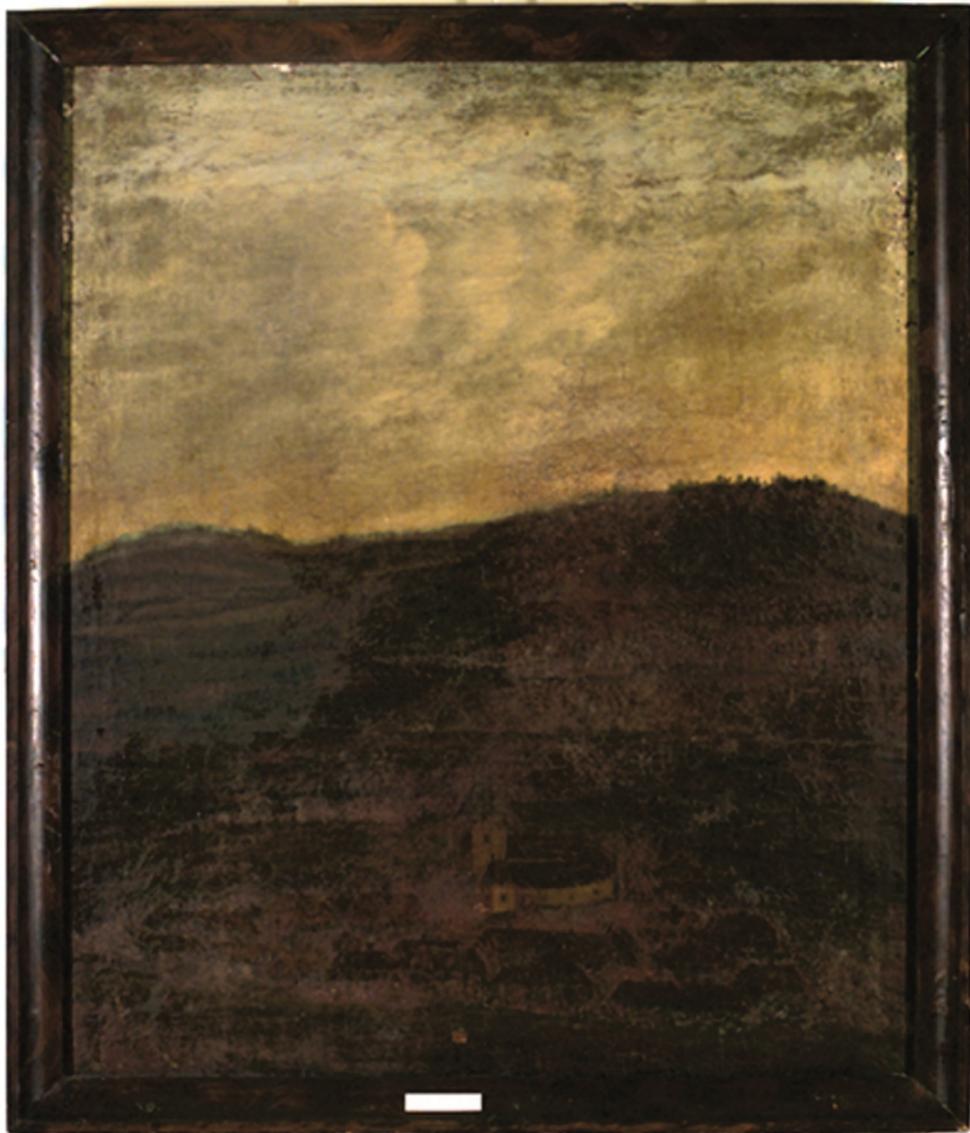
Ablesbare Eingriffe -Restaurierungen	- sekundärer Keilrahmen - Doublierung - Reinigungsschäden, Firnisbehandlung - Übermalung - sekundärer Firnisauftrag - Neuanfertigung eines Zierrahmens

Abb. 95: Zustand *Feinvelld*, Bestandsaufnahme

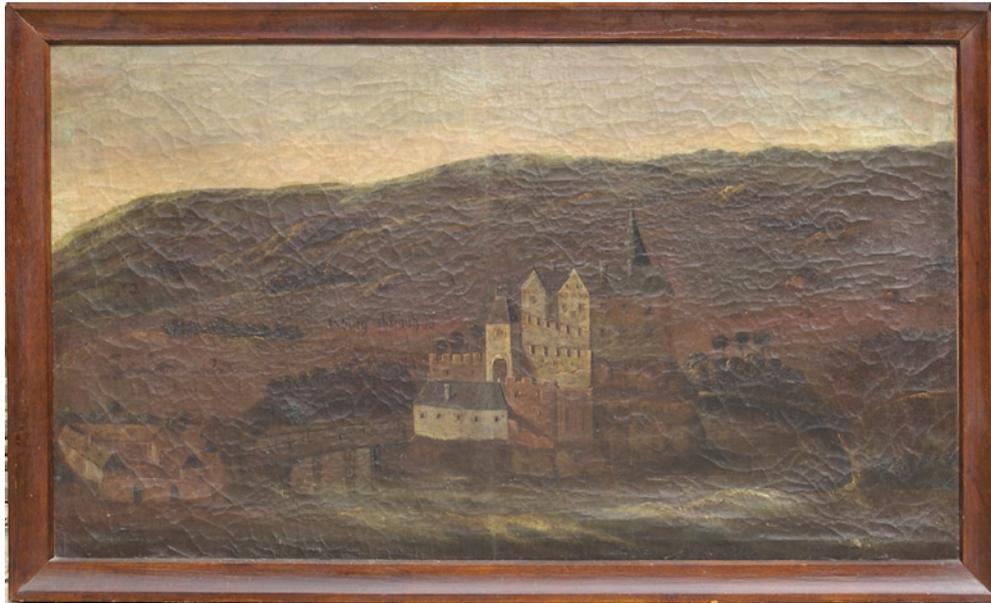
Zierrahmen	- sekundär - einfach profilierte Holzleisten - dunkelrotbraune Fassung (verm. in Kleistertechnik)	- leichte Verschmutzung
Ablesbare Eingriffe -Restaurierungen	- verm. sekundärer Spannrahmen - Retuschen - sekundärer Firnis Auftrag - Neuanfertigung eines Zierrahmens

Abb. 96: Zustand *Burgschleinitz*, Bestandsaufnahme

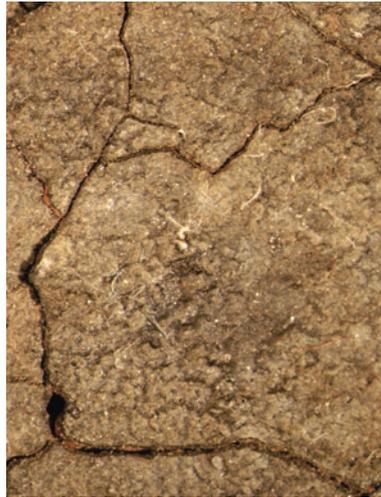
Abb. 108: Zerklüftete Malschichtoberfläche, Reinigungsschaden, 16×

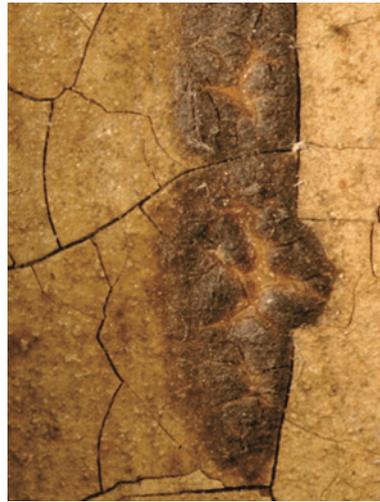
Abb. 109: Rinns spur von verbräuntem Finris

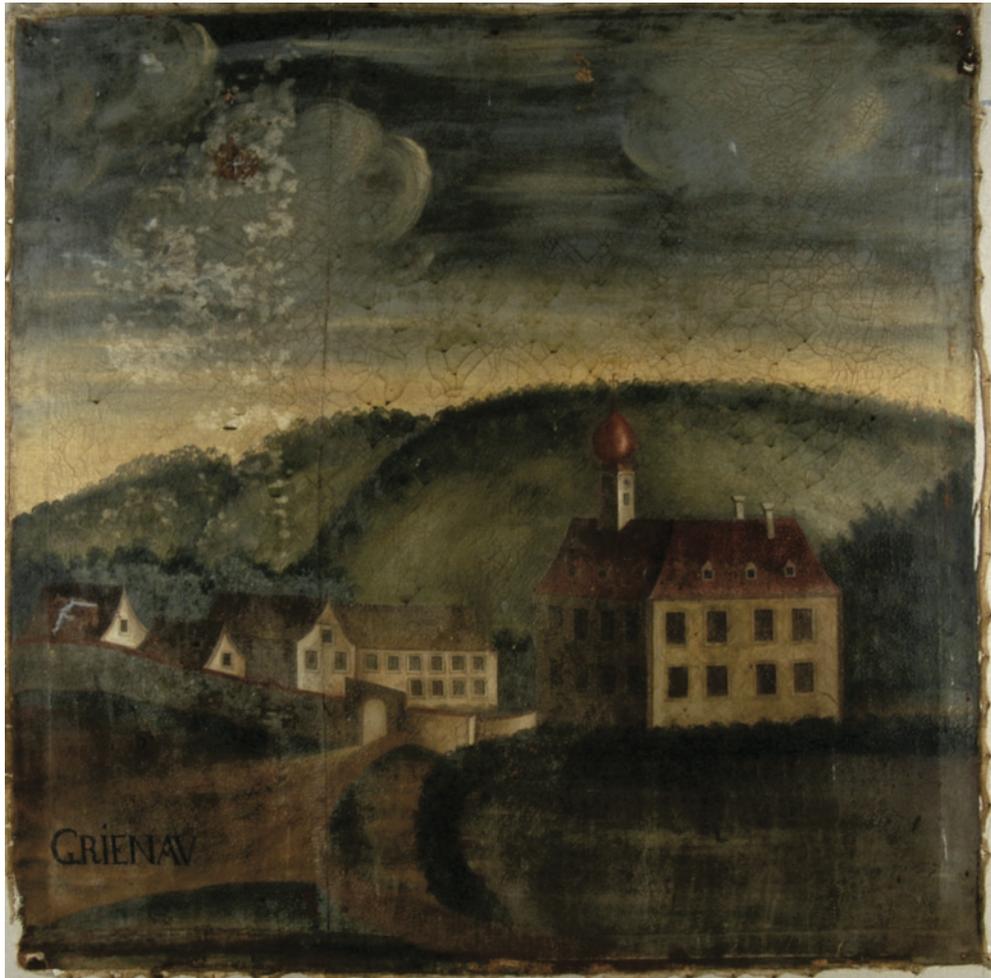
Abb. 114: *Grienu*, nach abgeschlossener Festigung, links Malschichtkrepierungen

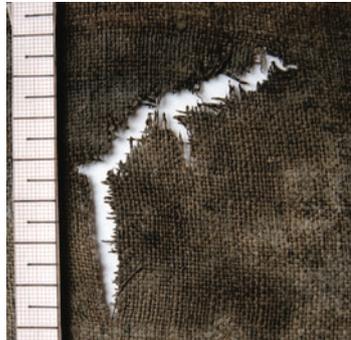
Abb. 115: Detail Beschädigung, Rückseite

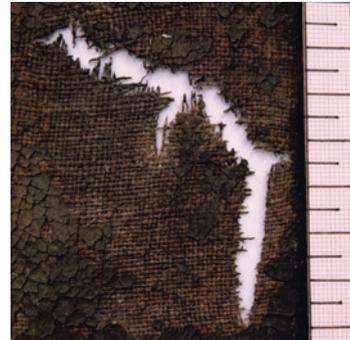
Abb. 116: Detail Beschädigung, Vorderseite
