Von Ruinen zu Schlössern –
Bestandsaufnahme und Sammlungsanalyse
am Beispiel der Gemäldesammlung
auf Schloss Greillenstein, NÖ

Die topografischen Ansichten –
Erstellung eines Maßnahmenkataloges und
Modellrestaurierung des schwer beschädigten
Gemäldes *Grienau*

NATALIA GUSTAVSON

DIPLOMARBEIT 2004

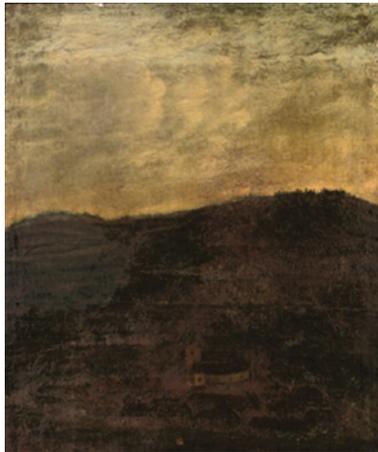
Abb. 32: *Feinvelld*, Ausschnitt

Aufgrund des Erhaltungszustandes des Gemäldes ist die Darstellung kaum lesbar⁶⁴. Der Himmel nimmt etwas weniger als die Hälfte des Bildes ein. Am Fuße eines Hügels liegt die Siedlung mit der Festung. Das halbrund angelegte Gebäude weist einen großen und einen kleineren Turm mit zeltartigem Walmdach auf. Rechts neben der Festung ist die Ansicht mit „feinvelld 88“ betitelt und datiert. Details im dunkel ausgeführten Hintergrund sind nur schlecht zu erkennen.

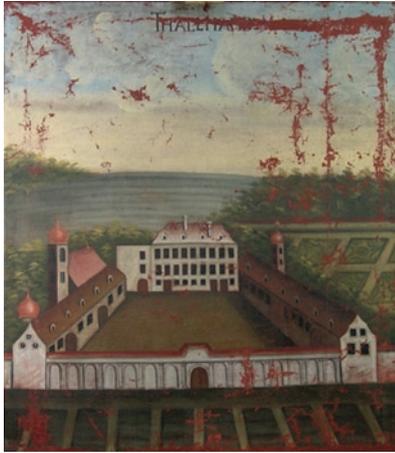
Abb. 49: *Thallhamb*, Ausschnitt, während Restaurierung

Objektnummer	EG 01/03	
Titel	<i>Thalhamb</i>	
Maße (H×B in cm)	131 × 116	
Standort	EG 01 – ehemaliges Schreibzimmer Ferdinand Karl Kuefsteins (mit der Bildseite nach innen gerollt am Tisch liegend)	
Komponente	Material und Technik	Erhaltungszustand
Spannrahmen	- nicht vorhanden	/
Bildträger	- Leinwand - lockere Leinenbindung - Naht (rechtes Viertel angesetzt)	- extrem degradiert - Risse und Löcher (v.a. in den Eckbereichen und am unteren Bildrand) - massive Deformierungen (gerollt aufbewahrt, Beulen/Dellen, Naht stark hervortretend, Innenkanten des ehem. Spannrahmens zeichnen sich ab) - rechter und unterer Rand vermutlich beschnitten - rückseitig Flicker unter Löchern/Rissen - Rückseite stark verschmutzt
Malschichtaufbau	- rötliche Grundierung (verm. größtenteils ölgebunden) - vermutlich Ölharzmalerei	- Malschicht extrem degradiert - massive Verluste (v.a. um Risse und Löcher) - durchgehend extrem lockere Schollen, sich teilweise überlappend - extrem starke Craquelé- und Schüsselbildung

Überzug	- vermutlich Naturharzfirmis	- extrem degradiert - mattes Erscheinungsbild - sehr starke Verschmutzung der Oberfläche (auch Vogeleckremente)
Zierrahmen	- nicht vorhanden	/
Ablesbare Eingriffe -Restaurierungen	- Formatveränderung - Vom Spannrahmen abgespannt - Flicker an der Rückseite (unter Löchern/Rissen in der Leinwand) - Mit der Bildseite nach innen gerollt

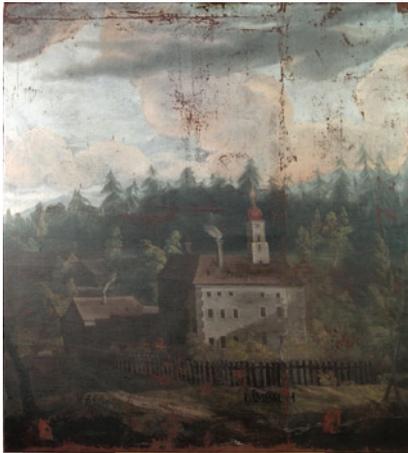
Abb. 53: *Limpach*, Ausschnitt, während Restaurierung

Objektnummer	EG 01/02	
Titel	<i>Limpach</i>	
Maße (H×B in cm)	157 × 140	
Standort	EG 01 – ehemaliges Schreibzimmer Ferdinand Karl Kuefsteins (am Boden liegend)	
Komponente	Material und Technik	Erhaltungszustand
Spannrahmen	- überplatteter Spannrahmen - nicht keilbar	- nur mehr linke und obere Leiste vorhanden - starker Anobienbefall
Bildträger	- Leinwand - lockere Leinenbindung - 2 Nähte (rechtes Drittel und linkes oberes Ende angesetzt)	- sehr stark degradiert - zahlreiche Risse (bis 8 cm) und Löcher (v.a. entlang der Spannänder, um Nagellöcher) - massive Deformierungen (Beulen/Dellen, Einzug im aufgespannten Eckbereich, Naht stark hervortretend, Innenkanten des ehem. Spannrahmens zeichnen sich ab) - rückseitig Flicker unter Löchern/Rissen - Rückseite stark verschmutzt
Malschichtaufbau	- rötliche Grundierung (v.a. ölgebunden) - Grundierung teils zweischichtig bzw. mit großflächiger Untermalung (braun) - Ölharzmalerei (hoher Ölanteil)	- Malschicht extrem degradiert - massive Verluste (v.a. um Risse und Löcher) - durchgehend extrem lockere Schollen, sich teilweise überlappend - extreme Craquelé- und Schüsselbildung

Überzug	- Naturharzfirmis	- extrem degradiert - mattes Erscheinungsbild - sehr starke Verschmutzung der Oberfläche (auch Farbspritzer und Vogelexkrementen)
Zierrahmen	- nicht vorhanden	/
Ablesbare Eingriffe -Restaurierungen	- Flicker an der Rückseite (unter Löchern/Rissen in der Leinwand) - Teile des Spannrahmens entfernt

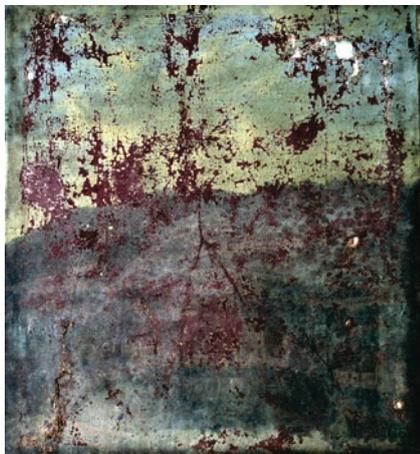
Abb. 56: *Reingers*, Ausschnitt

Auch *Reingers* scheint an den Kupferstich von Vischer angelehnt zu sein. Die für diese Gemäldegruppe typische Betitelung findet sich im rechten unteren Eckbereich. Die Darstellung ist aufgrund des katastrophalen Erhaltungszustandes allerdings nur schwer zu bestimmen¹⁰². Bei diesem Gemälde rückt die Architektur wieder weiter weg, der Ausschnitt mit umgebender Landschaft ist größer gewählt als bei den übrigen Beispielen. Den oberen Bildteil nehmen Himmel und luftige Wolken ein. Im Hintergrund sind bewaldete Hügel zu erkennen. Mittig im Vordergrund scheint das bei Vischer gezeigte Haupthaus mit davor liegendem Teich¹⁰³ abgebildet zu sein. Rechts davon sind weitere Gebäude zu erkennen.

Das Format und die Position der Naht erinnern stark an *Thallhamb*. Obwohl naturwissenschaftliche Untersuchungen bis dato nicht durchgeführt werden konnten, ist ersichtlich, dass es sich hier aufgrund des massiven Haftungsverlustes zwischen Grundierung und Malschicht um einen gänzlich anderen Schichtenaufbau handeln muss¹⁰⁴. Die Unterschiede gegenüber den übrigen Darstellungen in diesem Werkstatttyp weisen bei *Reingers* wiederum auf eine andere ausführende Hand. Das Gemälde ist vermutlich ebenfalls Anfang des 18. Jhs. entstanden.

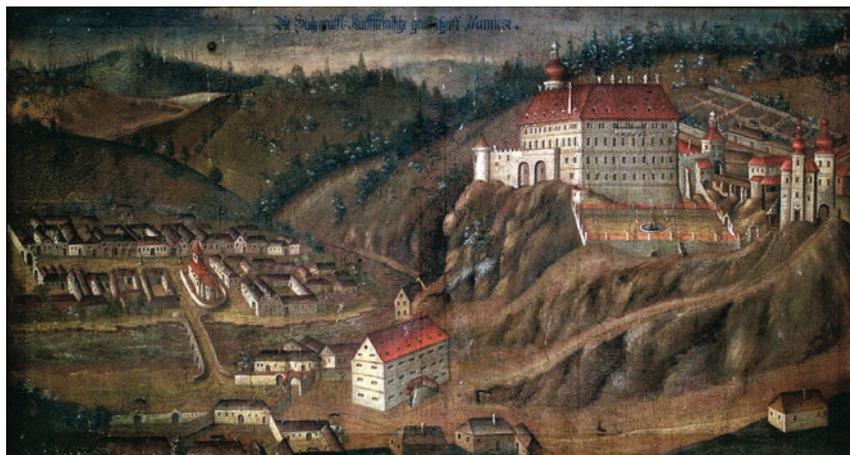
Abb. 58: *Namiest*, Ausschnitt

Objektnummer	EG 01/01	
Titel	<i>Namiest</i>	
Maße (Rahmenlichte: H×B in cm)	128 × 235	
Standort	EG 01 – ehemaliges Schreibzimmer Ferdinand Karl Kuefsteins (am Tisch lehndend)	
Komponente	Material und Technik	Zustand
Spannrahmen	- überplatteter Spannrahmen - nicht keilbar - senkrechte Mittelstrebe	- stabiler Zustand
Bildträger	- Leinwand - lockere Leinenbindung - 2 Nähte (drei ca. gleich breite Leinwandstücke)	- Spannung unzureichend - mehrere Löcher (max. 4cm ²) - Deformierungen (kleinere Beulen/Dellen, Innenkanten des Spannrahmens zeichnen sich ab) - rückwärts Flicker unter Löchern/ Rissen - Rückseite stark verschmutzt
Malschichtaufbau	- rötliche Grundierung (v.a. ölgebunden) - Ölharzmalerei (hoher Ölanteil)	- Ausbrüche v.a. um Risse u. Löcher, vereinzelt kleinere Fehlstellen - starke Craquelé- und Schüsselbildung mit beginnendem Malschichtverlust
Überzug	- vermutlich Naturharzfirmis - sekundärer Firmisauftrag	- sehr stark degradiert - insgesamt mattes Erscheinungsbild - partiell glänzende, stark vergilbte Stellen - starke Verschmutzung der Oberfläche

Zierrahmen	<ul style="list-style-type: none"> - sekundär - einfach profilierte Holzleisten - dunkelrotbraune Fassung (verm. in Kleistertechnik) 	<ul style="list-style-type: none"> - Verschmutzung der Oberfläche
Ablesbare Eingriffe - Restaurierungen	<ul style="list-style-type: none"> - Flicken an der Rückseite (unter Löchern/Rissen in der Leinwand) - sekundärer Firnis Auftrag - Neuanfertigung eines Zierrahmens

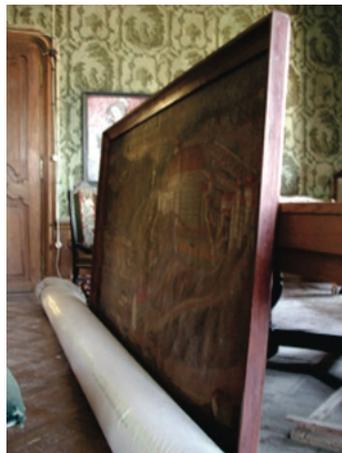
Abb. 74: Lagerung *Namiest*, Bestandsaufnahme

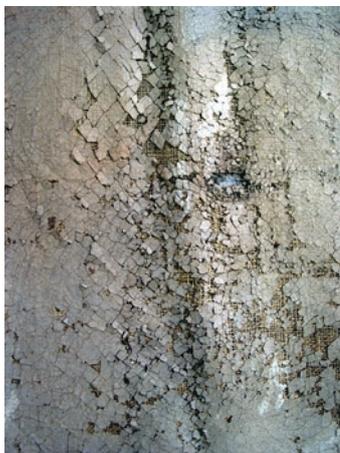
Abb. 76: Detail lose Malschichtschollen

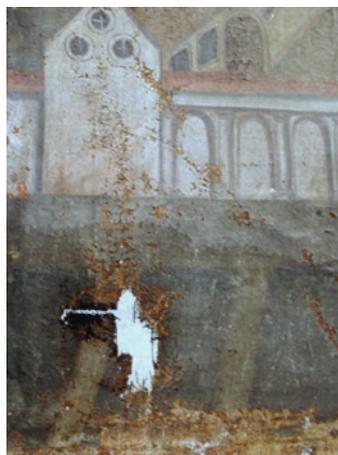
Abb. 78: Detail lose Malschichtschollen

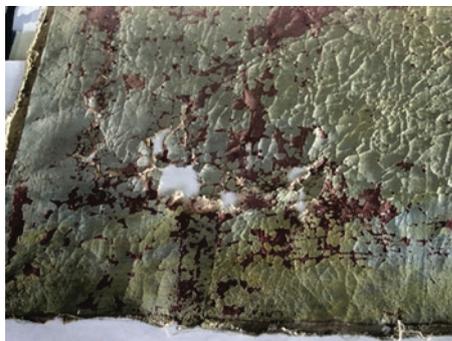
Überzug	- verm. Naturharzfirnis	- extrem degradiert - mattes Erscheinungsbild - extrem starke Verschmutzung der Oberfläche
Zierrahmen	- nicht vorhanden	/
Ablesbare Eingriffe - Restaurierungen	- Vom Spannrahmen abgespannt - Mit der Bildseite nach innen gerollt

Abb. 80: Detail lose Malschichtschollen

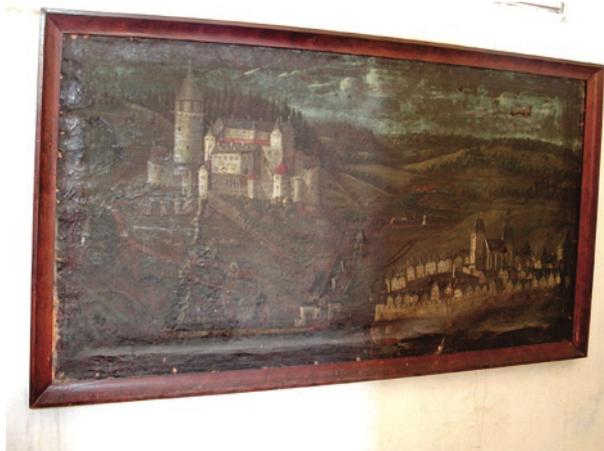
Abb. 91: Halbseitiger Lichteinfall am Ausstellungsort

Durch das Fehlen von Vorhängen bzw. Jalousien in den Ausstellungsräumen, fällt teilweise direktes Sonnenlicht auf die Gemälde, dies bedingt je nach Farbzonen (hell-dunkel) unterschiedlich starke Aufheizung der Oberfläche. Vergilbung, Verbräunung und erneut beschleunigte Alterung der Malmaterialien sind die Folge (siehe Abb. 91).

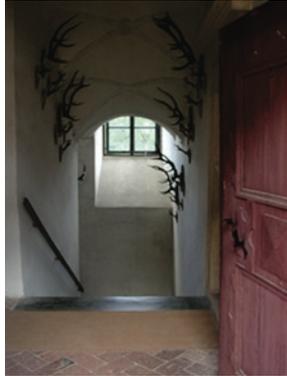
Abb. 98: Blick ins Stiegenhaus

Ein Teil der topografischen Ansichten war ursprünglich im Stiegenhaus des NO-Traktes untergebracht, wo es aufgrund von fehlenden Türen und undichten Fenstern immer wieder zu Feuchtigkeitseinbrüchen, aber auch starker Zugluft kam¹⁴⁷. Das Schadensbild an diesen Gemälden ist verheerend. Die zerstörten Gemälde *Hochengran*, *Reingers*, *Limpach* und *Thallhamb* wurden lediglich abgehängt und verwahrt.

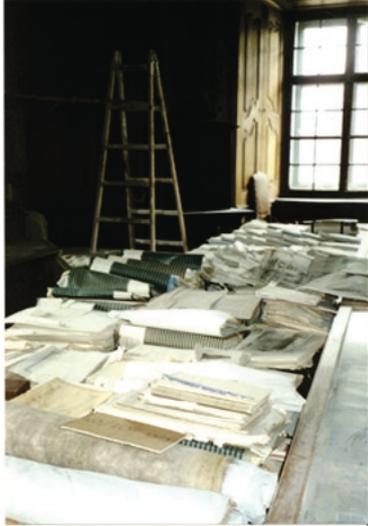
Raum EG 01 war ursprünglich das Schreibzimmer Ferdinand Karl Kuefsteins. Neben den dort untergebrachten Gemälden befindet sich eine Unzahl von Unterlagen, alten Zeitungen und Notizen des Grafen im ganzen Raum verstreut. Die Lagerung der Exponate verläuft relativ unkontrolliert, die Objekte liegen, stehen oder lehnen wo sich gerade Platz bietet.

Abb. 100: EG 01, gerollte Topografien

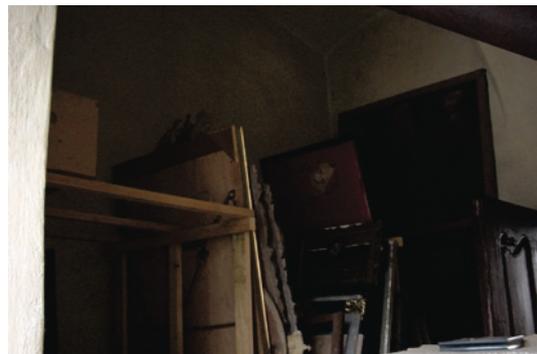
Der zweite Raum, EG 31, wurde vermutlich schon länger als Depot genützt und ist erkennbar auch als solches eingerichtet. Die vorhandenen hölzernen Stellagen bzw. Regale sind allerdings dringend sanierungsbedürftig¹⁴⁸. Auch in diesem Fall sind die Gemälde nur ungeordnet „abgestellt“ worden.

Abb. 103: Unzureichende Aufbewahrungsmöglichkeiten

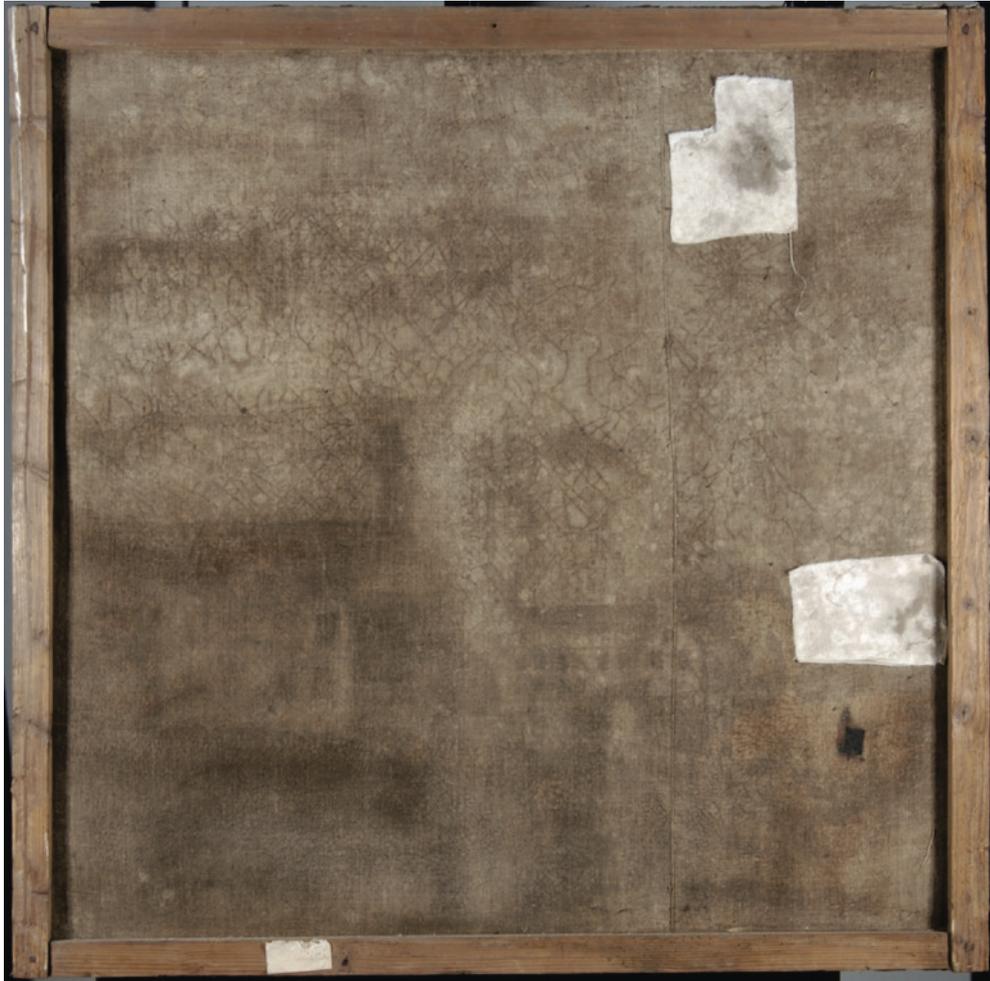
Abb. 104: Eingangszustand *Grienau*, Auflicht Rückseite

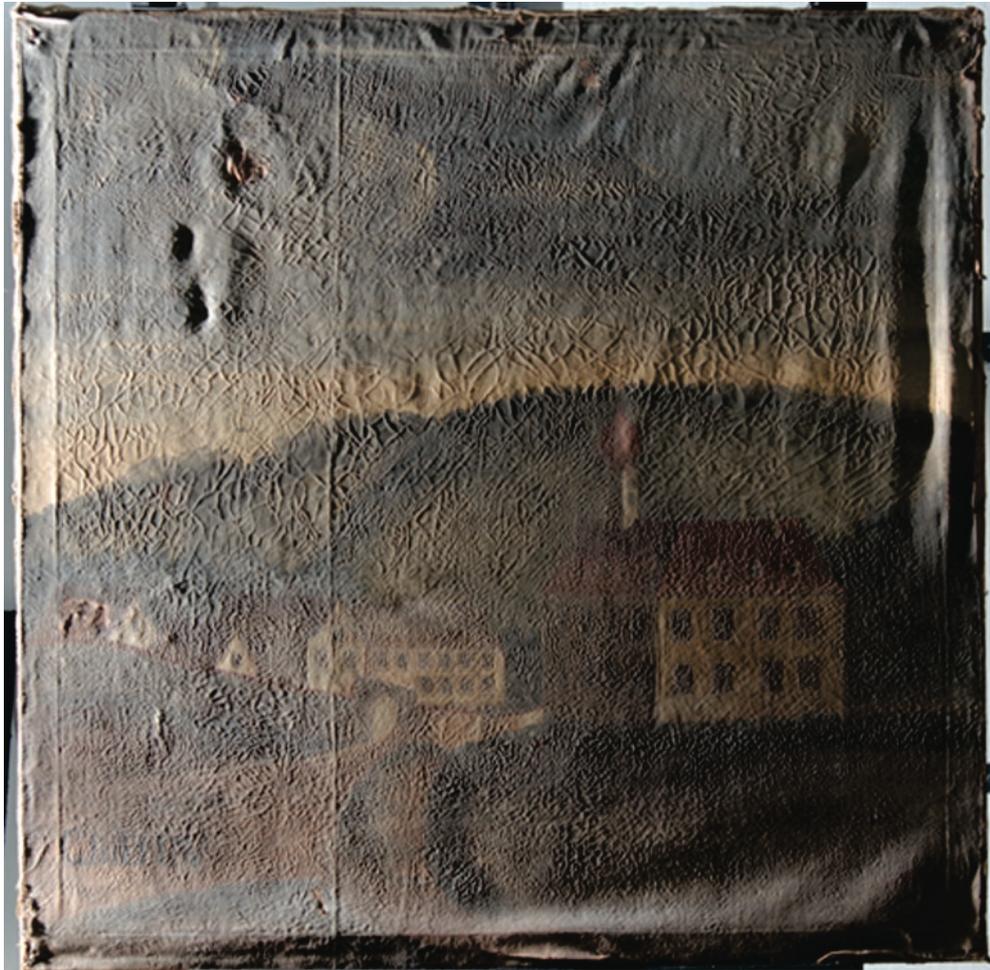
In den dunkelgrünen Baumgruppen hinter den Nebengebäuden links sind großflächige Krepierungen vorhanden, die Oberfläche erscheint wolkig-weißlich. Naturwissenschaftliche Untersuchungen von Malschichtproben aus diesen Bereichen ergaben, dass über der Malschicht – im Gegensatz zu Proben aus anderen Teilen des Gemäldes – kein Überzug mehr vorhanden ist. Die Oberfläche der Proben wirkt zudem zerklüftet. Die beobachtete Veränderung ist daher vermutlich tiefer liegend und betrifft die Malschicht, bzw. deren Bindemittel (Malschichtkrepierung). Lösungsmittelreste wurden nicht detektiert, vermutlich handelt es sich dennoch um einen Reinigungsschaden.

Abb 107: Eingangszustand *Grienu*, Streiflicht von links

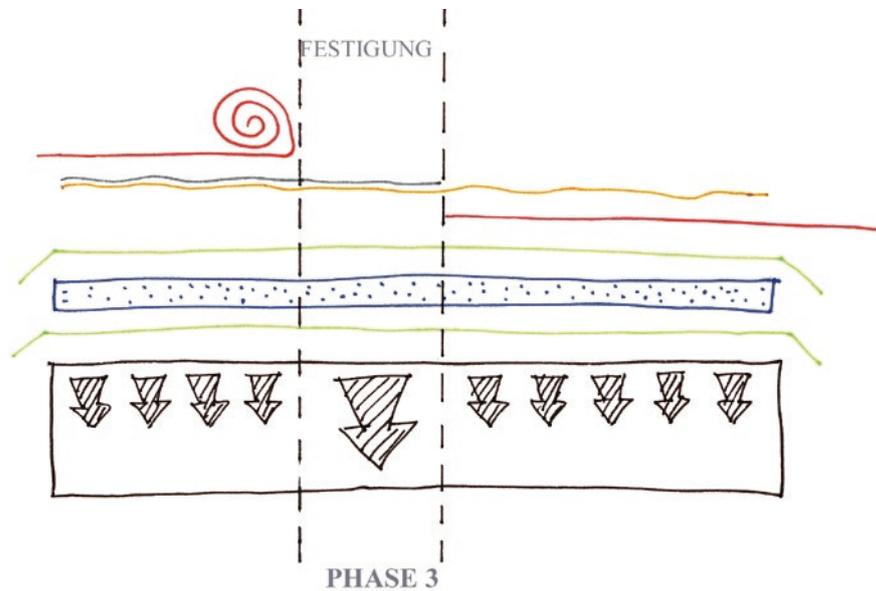
Abb. 113: Phase 3 der Festigung

Bei einem Arbeitsgang wurde der Niederdrucktisch zu früh abgeschaltet. Aufgrund unzureichenden Absaugens der Feuchtigkeit kam es im Bereich des Himmels in weiterer Folge zu Malschichtkrepierungen (siehe Abb. 113).

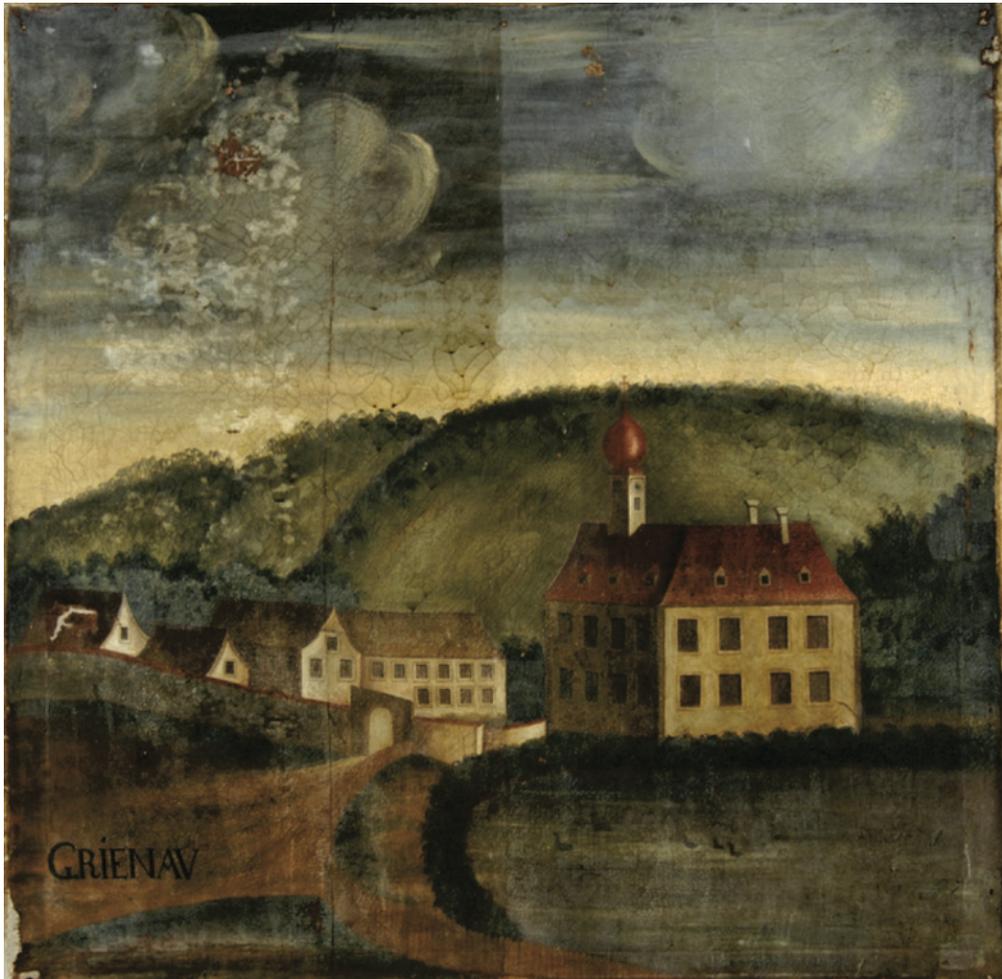
Abb. 119: *Grienu*, Zwischenzustand, Oberflächenreinigung

Um das Eindringen der Seife in die Craquelés zu verhindern, wurde auf die zu reinigende Stelle zunächst eine Schicht Klucel HF (3%ig in dest. Wasser) gelegt, darauf wurde mit dem Pinsel die Seife aufgetragen. Nach etwa 90s wurde das Gel mit trockenen Wattestäbchen abgenommen und anschließend zunächst mit dest. Wasser und anschließend mit Siedegrenzbenzin (120/140) nachgereinigt²⁰⁵. Bei der Reinigung wurde versucht, der Craqueléstruktur zu folgen, damit sich keine deutlich sichtbaren Reinigungskanten bilden konnten.

Obwohl durch die Seife bereits große Teile des Überzugs entfernt werden konnten, war das Ergebnis nicht zufrieden stellend und der Reinigungsgrad nicht jenem der bereits restaurierten Gemälde entsprechend.

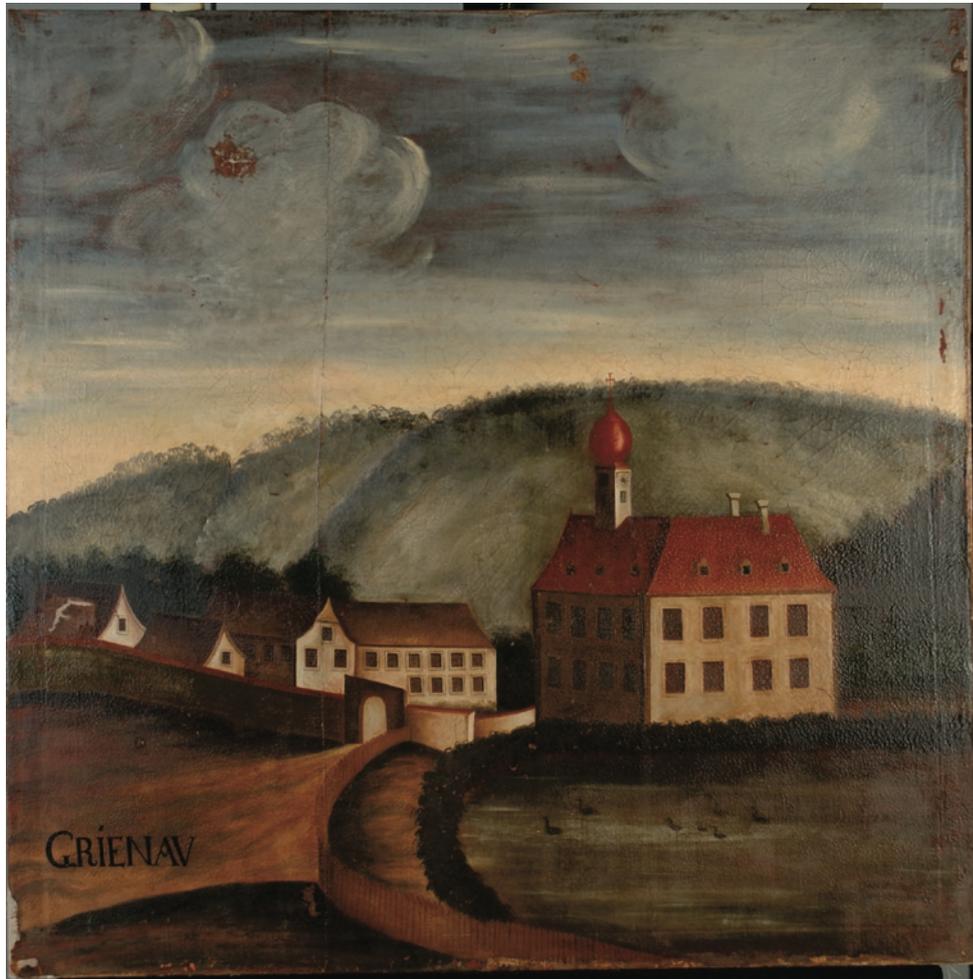
Abb. 120: *Grienu*, Zustand nach Reinigung, Zwischenfirnis

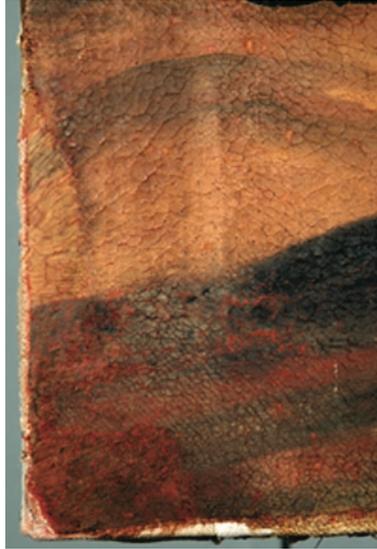
Abb. 124: Grienu Detail, Vorretusche mit Gouachefarben

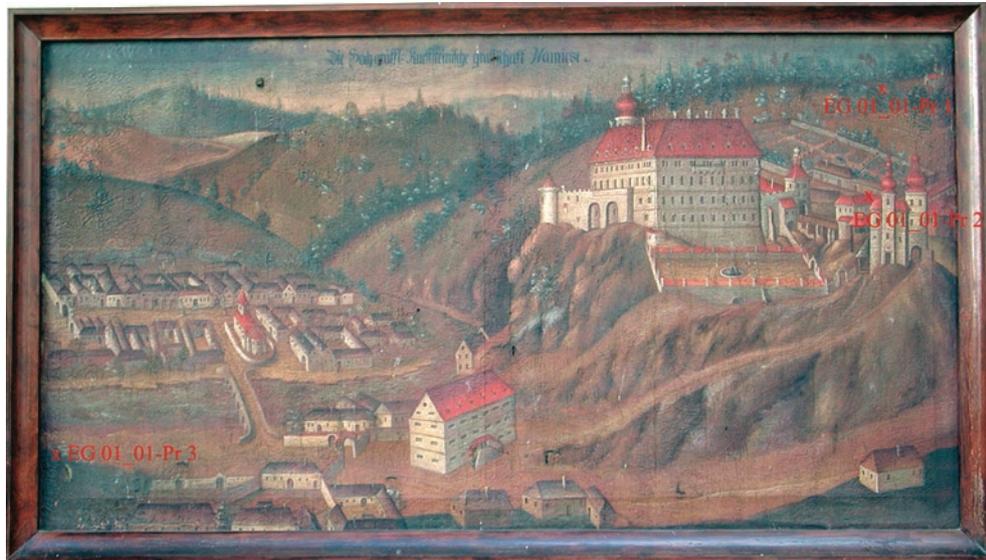
Abb. 125: NAMIEST EG 01/01

Probe	Beschreib. der Probe	Schichtaufbau	Dicke μm	Ergebn. der Pigm.unters. ²¹⁴	Ergebn. der Bdem.unters. ²¹⁵	
EG 01/01 Namiest	EG 01/01-Pr 1	Probe aus grüner Malschicht	3- Blaue Malschicht	0 – 15	Ocker, Indigo, etwas Bleiweiß	Stark ölhältig, harzhältig	
			2- Bräunliche Untermaalung	35 – 60	Ocker, CaCO_3 , vermutlich etwas Bleiweiß	Stark ölhältig, harzhältig	
			1- Grundierung, rot	200 – 270	Roter Ocker (enthält Alumosilikate, Glimmer), Quarzkörner ²¹⁶	Stark ölhältig, Proteinnachweis negativ	
			0- Vorleimung	0 – 5	/	Proteinhältig	
	EG 01/01-Pr 2	Probe aus roter Malschicht	2- Rote Malschicht	10 – 25	Roter Ocker, Bleiweiß, Mennige, etwas Zinnober	/	
			1- Grundierung, rot	20 – 100	Siehe EG 01/01-Pr 1	/	
			0- Vorleimung	0 – 10	/	/	
	EG 01/01-Pr 3	Probe aus dunkel-grüner Malschicht	2- Grünliche Malschicht	35 – 50	Bleiweiß, CaCO_3 , etwas Ocker und Indigo	Stark ölhältig, harzhältig	
			1- Grundierung, rot	70 – 200	Siehe EG 01/01-Pr 1	Stark ölhältig, Proteinnachweis negativ

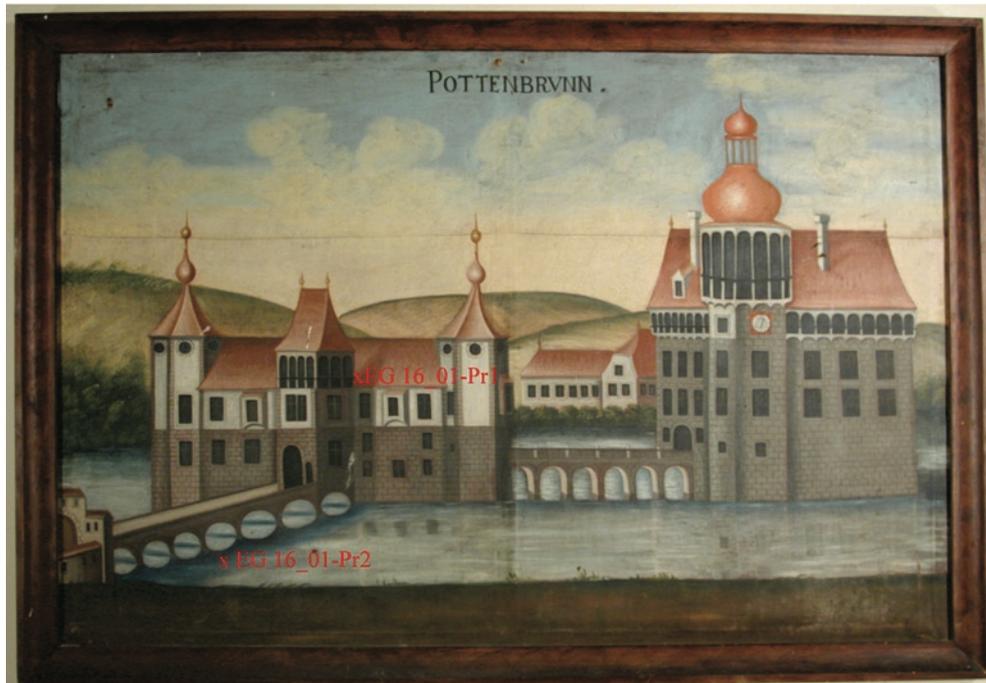
Abb. 126: POTTENBRUNN EG 16/01

0- Vorleimung	0 – 15	/	Proteinhältig	
	EG 16/01 Pottenbrunn	EG 16/01-Pr 1	Probe aus roter Malschicht	3- Überzug	< 5	/	Proteinnachweis positiv
				2- rote Malschicht	15 – 40	Gelber und roter Ocker, Bleiweiß, wenig Kohlenschwarz	Stark ölhältig, Proteinnachweis schwach positiv
1- Grundierung, rot				40 – 200	Roter Ocker (Alumosilikate, Glimmer) ²¹⁷	Stark ölhältig, Proteinnachweis negativ	
0- Vorleimung				0 – 25	/	Proteinhältig	
EG 16/01-Pr 2		Probe aus dunkel-blauer Malschicht	4- Überzug	< 5	/	Harzhältig	
			3- Blaue Malschicht	0 – 40	Bleiweiß, Preußischblau	Stark ölhältig, harzhältig, Proteinnachweis schwach positiv	
			2- Graue Untermaalung	20 – 40	Bleiweiß und Kohlenschwarz, vereinzelt Ocker	Stark ölhältig	
			1- Grundierung, rot	150 – 270	Siehe EG 16/01-Pr 1	Stark ölhältig	
			0- Vorleimung	0 – 50	/	Proteinhältig

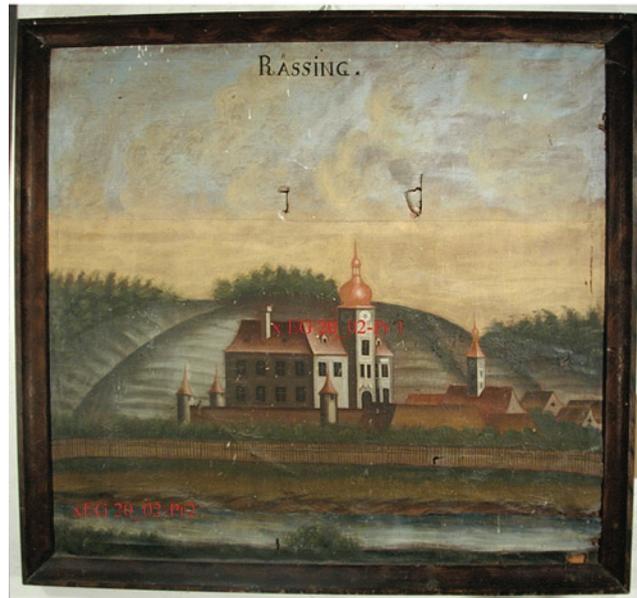
Abb. 127: RÄSSING EG 20/02

EG 20/02 (G 29/03) ²¹⁸ Räising	EG 20/02- Pr 1	Probe aus roter Malschicht	3- Überzug	0 – 10	/	Proteinnachweis schwach positiv	
			2- Rote Malschicht	35 – 90	Roter Ocker, Bleiweiß, eventuell Mennige	Stark ölhältig	
			1- Grundierung, rot	40 – 210	Siehe EG 16/01-Pr 1	Stark ölhältig, Proteinnachweis negativ	
			0- Vorleimung	0 – 50	/	Proteinhältig	
	EG 20/02- Pr2	Probe aus dunkel-blauer Malschicht	4- Überzug	< 5	/	Harzhältig	
			3- Blaue Malschicht	10 – 30	Bleiweiß, Indigo	Ölhältig, harzhältig	
			2- Graue Untermalung	0 – 50	Bleiweiß, Kohlenschwarz, etwas Ocker	Stark ölhältig, harzhältig	
			1- Grundierung, rot	15 – 200	Siehe EG 16/01-Pr 1	Stark ölhältig, Proteinnachweis negativ	
			0- Vorleimung	0 – 35	/	Proteinhältig	
	EG 24/02 (G 28/03) Reizenschlag	EG 24/02- Pr 1	Probe aus roter Malschicht	2- Rote Malschicht	25 – 70	Roter Ocker, Bleiweiß, vereinzelt Kohlenschwarz	Ölhältig
1- Grundierung, rot				70 – 190	Siehe EG 24/03-Pr 1	Stark ölhältig, Proteinnachweis negativ

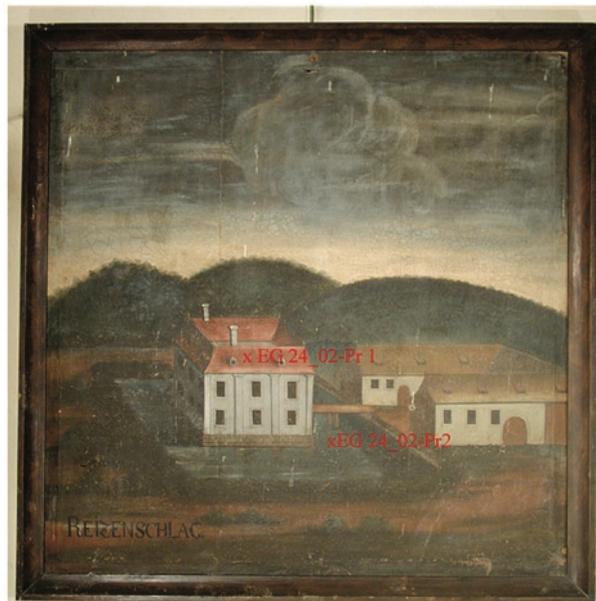
Abb. 128: REIZENSCHLAG EG 24/02

0- Vorleimung				0 – 40	/	Proteinhältig	
EG 24/02- Pr 2		Probe aus blau-grüner Malschicht	3- Blaugrüne Malschicht	0 – 30	Bleiweiß, etwas Kohlenschwarz, Indigo	Ölhältig, harzhältig	
			2- Graue Untermalung	5 – 50	Bleiweiß, Kohlenschwarz, etwas Ocker	Stark ölhältig, harzhältig	
			1- Grundierung, rot	70 – 220	Siehe EG 24/03-Pr 1	Stark ölhältig, Proteinnachweis negativ	
			0- Vorleimung	0 – 20	/	Proteinhältig	
EG 24/03 (G 27/03) Grienau		EG 24/03- Pr 1	Probe aus hell-gelber Malschicht	3- Überzug	<5	/	Harzhältig
	2- Hellgelbe Malschicht			60 – 150	Bleiweiß, etwas gelber Ocker, wenig Mennige und CaCO ₃	Ölhältig	
	1- Grundierung, rot			25 – 180	Roter Ocker (enthält Alumosilikate, Glimmer), Quarzkörner ²¹⁹	Stark ölhältig, Proteinnachweis negativ	
	0- Vorleimung			0 – 50	/	Proteinhältig	
	G 27/03- Pr 2	Probe aus dunkel-grüner Malschicht, „krepierter“ Bereich	3- Blaugrüne Malschicht	25 – 120	Bleiweiß, gelber Ocker, grüne Erde, Smalte (im äußeren Kornbereich weniger K als im Inneren: teilweise Entfärbung, Glaskrankheit), Kohlenschwarz	/

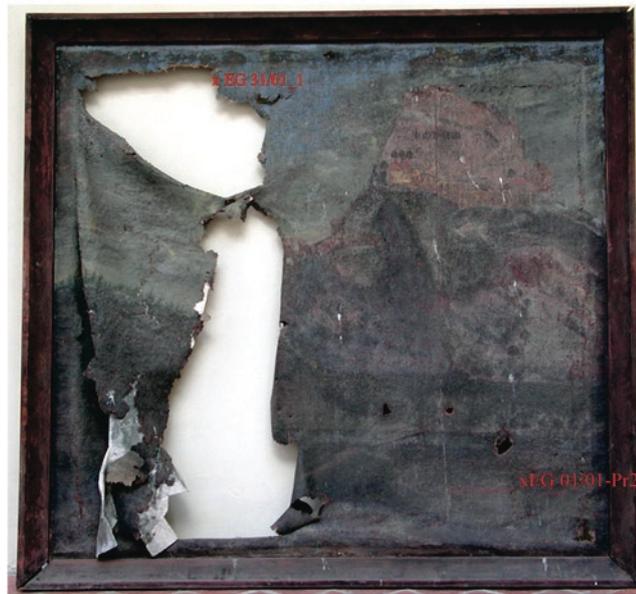
Abb. 129: HOCHENGRAN EG 31/01

0- Vorleimung	0 – 40	/	Proteinhältig
	EG 31/01- Pr 2	Probe aus roter Malschicht	4- Helle Lasurschicht	0 – 25	Bleiweiß, etwas Ocker	Schwach ölhältig, harzhältig
			3- Rote Malschicht	15 – 30	Bleiweiß, Ocker, Mennige	Ölhältig, harzhältig
			2-Braune Untermalung	10 – 50	Bleiweiß, Ocker, vereinzelt Cu-Fe- hältiges Grünpigment	Ölhältig, harzhältig
			1- Grundierung, rot	100 – 220	Siehe EG 31/01-Pr 1	Stark ölhältig, Proteinnachweis negativ
			0- Vorleimung	0 – 5	/	Proteinhältig

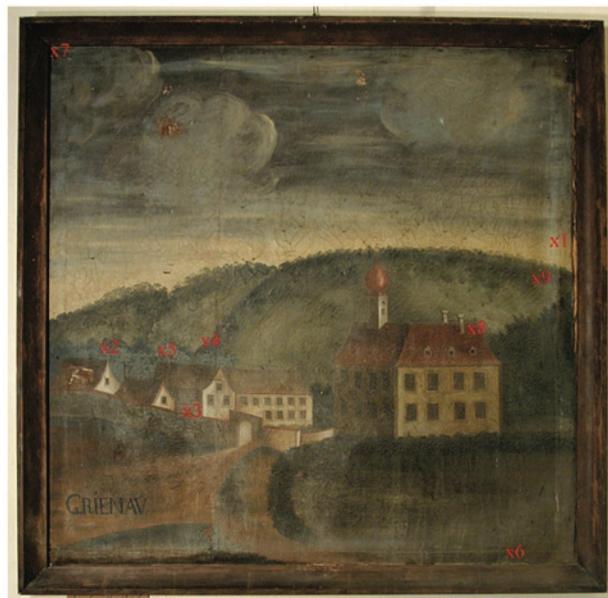
Abb. 130: GRIENAU G 27/03

G 27/03- Pr 3	Probe aus roter Malschicht, „krepierter“ Bereich	2-Rote Malschicht	25 – 60	Roter Ocker, Bleiweiß, etwas Kohlenschwarz und Mennige	/
			1- Grundierung, rot	150 – 220	Siehe EG 24/03-Pr 1	/
			0- Vorleimung	0 – 25	/	/
	G 27/03- Pr 4	Probe aus dunkel-grüner Mal-schicht, „gesunder“ Bereich	4- Überzug	< 5	/	Harzhältig
			3- Blaugrüne Malschicht	15 – 50	Zweischichtiger Auftrag. Grüne Erde, Bleiweiß, gelber Ocker, Kohlenschwarz, etwas Smalte	Ölhältig
			2- Graue Untermalung	20 – 40	Bleiweiß, Ocker, Kohlenschwarz und etwas Smalte	Ölhältig
			1- Grundierung, rot	50 – 150	Siehe EG 24/03-Pr 1	Stark ölhältig, Proteinnachweis negativ
			0- Vorleimung	0 – 15	/	Proteinhältig
	G 27/03- Pr 5	Probe aus dunkel-grüner Mal-schicht, „krepierter“ Bereich	3- Blaugrüne Malschicht	0 – 40	Zweischichtiger Auftrag. Grüne Erde, Bleiweiß, gelber Ocker, Kohlenschwarz, etwas Smalte	/
			2- Graue Untermalung	0 – 20	Bleiweiß, etwas Ocker, Kohlenschwarz und Smalte	/

1- Grundierung, rot	130 – 140	Siehe EG 24/03-Pr 1	/
			0- Vorleimung	0 – 10	/	/
	G 27/03- Pr 6	Probe aus grauer Malschicht	2- Graue Malschicht	15 – 30	Bleiweiß, Kohlenschwarz, etwas Ocker	/
1- Grundierung, rot			120 – 220	Siehe EG 24/03-Pr 1	/	
0- Vorleimung			0 – 5	/	/	
G 27/03- Pr 7	Probe aus grau-blauer Malschicht	2- Graublau Malschicht	45 – 70	Bleiweiß, Kohlenschwarz, Smalte, etwas Ocker und CaCO ₃	/	
		1- Grundierung, rot	155 – 200	Siehe EG 24/03-Pr 1	/	
		0- Vorleimung	0 – 35	/	/

G 27/03- Pr 8	Probe aus roter Malschicht	2- Rote Malschicht	0 – 25	Roter Ocker, Bleiweiß, etwas Kohlenschwarz und CaCO ₃	/
			1- Grundierung, rot	90 – 190	Siehe EG 24/03-Pr 1	/
			0- Vorleimung	0 – 10	/	/
	G 27/03- Pr 9	Probe aus grüner Malschicht	4- Oberfläche	< 5		Harzhältig
			3- Hellgelbe Malschicht	25 – 35	Bleiweiß, Ocker, wenig Kohlenschwarz, vereinzelt Smalte	Ölhältig
			2- Graue Untermalung	20 – 40	Bleiweiß, etwas Kohlenschwarz, Smalte und Ocker	Ölhältig
			1- Grundierung, rot	70 – 150	Siehe EG 24/03-Pr 1	Stark ölhältig, Proteinnachweis negativ
			0- Vorleimung	0 – 25	/	Proteinhältig
	G 27/03- Pr 10	Schabeprobe Überzug	/	/	/	Stark ölhältig, harzhältig
EG 31/01 <i>Hochengran</i>	EG 31/01- Pr 1	Probe aus blauer Malschicht	2- Blaue Malschicht	50 – 100	Bleiweiß, Smalte	Stark ölhältig, harzhältig
			1- Grundierung, rot	100 – 245	Inhomogene Schicht, enthält roten Ocker und ist reich an Quarz und Silikatkörnern	Stark ölhältig, Proteinnachweis negativ
